NAF Bruktbiltest

Testdato
03.12.2024

Bilmerke	Nissan	Motorstørrelse	cm ³
Modell	LEAF 40kWh	Motoreffekt	110 kW
Type	ZE1	Aksler i drift	1
Registreringsnr.	EF34542	Drivstofftype	Elektrisk
Understellsnr.	SJNFAAZE1U0180919	Kjøretøygruppe	101
Km.stand.	23583	Bruktimportert	Nei
Farge	Grå	Registreringsår	2022
Karosseritype	Flerbruksbil	Registrert første gang	28.12.2022

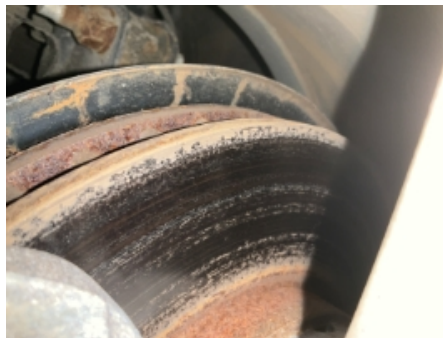
20. Bremseskiver

Ref.Id	Opplysning	Resultat	Beskrivelse
2.14	Unormal lyd	Ulyd fra hjuloppheng foran	
6.16	Bremsekiver	Overflaterust eller mindre enn 25% av overflaten rustet	Begge sider foran
6.17		Overflaterust eller mindre enn 50% av overflaten rustet	Begge sider bak
23.4	Full systemskann	Det finnes feilkoder, se rapport	
23.7		Diagnoseavlesing ligger i testrapport	
76.10	Stabilisator	Slakk i lenkarm til stabilisatorstag	
86.17	Lakk / karosseri utvendig	Diverse småbulker/lakkriper	
86.27		Vanskelig å vurdere fordi bilen er:	skitten
