# NAF Bruktbiltest

Testdato  
26.11.2024

<b>Bilmerke</b>	Tesla	<b>Motorstørrelse</b>	cm <sup>3</sup>
<b>Modell</b>	Model Y	<b>Motoreffekt</b>	158 kW
<b>Type</b>	003	<b>Aksler i drift</b>	2
<b>Registreringsnr.</b>	EF28139	<b>Drivstofftype</b>	Elektrisk
<b>Understellsnr.</b>	XP7YGCCEL4PB053247	<b>Kjøretøygruppe</b>	101
<b>Km.stand.</b>	48391	<b>Bruktimportert</b>	Nei
<b>Farge</b>	Hvit	<b>Registreringsår</b>	2022
<b>Karosseritype</b>	Flerbruksbil	<b>Registrert første gang</b>	21.12.2022

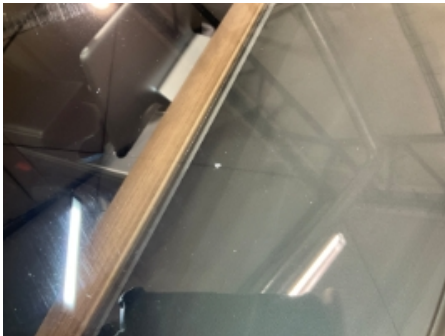
1. Frontrute

81 - Frontrute	R
82 - Siderute/bakrute	✓
83 - Dør-/panseråpner	✓
84 - Lås	✓
85 - Takluke/Panoramatak	✓
86 - Lakk / karosseri utvendig	R
87 - Utvendig speil	✓
88 - Underside	✓
89 - Understellsnummer	✓
90 - Tilhengerfeste	✓

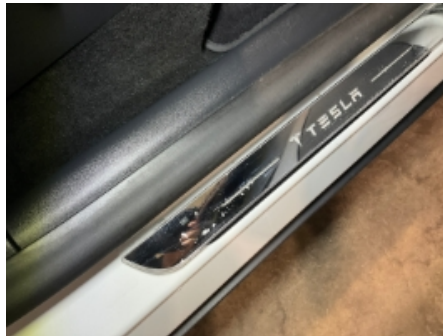
2. Døråpning

Ref.Id	Repareres	Resultat	Beskrivelse
3.5	Nøkler / Utstyr	Nøkkel/er mangler	
21.17	Varsellamper	* Varsler feil på ladeportsystem og vindusystem - feilsøk for nærmere kontroll	
22.2	Varsellamper utvidet	Varsellampe for TPMS (Dekktrykk) lyser	
23.1	Full systemskann	Det finnes feilkoder, se rapport	
23.2		Diagnoseavlesing ligger i testrapport	
66.8	Felg	Vesentlig ripe / hakk inn til grunnmaterialet:	Venstre bak, Høyre bak, Høyre foran
81.2	Frontrute	En eller flere steinsprutrosetter som ikke er utbedret • Reparasjonsmetode: Reparasjon	
86.5	Lakk / karosseri utvendig	Pyntelist løs, skadet eller mangler:	Høyre sidekanal
86.11		Steinsprut/lakksår	Bakluke, Støtfanger foran
97.2	Døråpning	Skadet deksel:	Høyre fordør

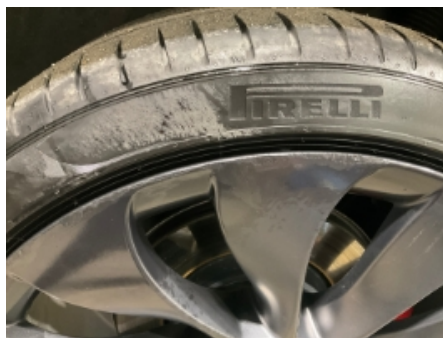
5. Felg

- 65 - Dekk ✓
- 66 - Felg **R**
- 67 - Ekstra hjulsett **O**
- 68 - Hjullager ✓
- 70 - Hjulcapsler/navkopper ✓
