NAF Bruktbiltest

Testdato
18.12.2024

Bilmerke	Subaru	Motorstørrelse	1995 cm ³
Modell	FORESTER	Motoreffekt	110 kW
Type	Sj	Aksler i drift	2
Registreringsnr.	JD71718	Drivstofftype	Bensin
Understellsnr.	JF1SJ5LC5EG134210	Kjøretøygruppe	101
Km.stand.	146363	Bruktimportert	Ja
Farge	Hvit	Registreringsår	2014
Karosseritype	Stasjonsvogn	Registrert første gang	10.11.2014
		Frist for neste EU kontroll	24.01.2026

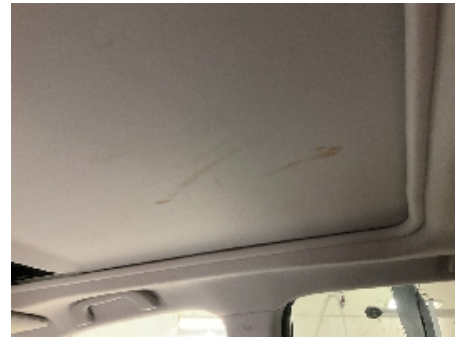
15. Taktrekk

90.10	Tilhengerfeste	Låsemekanisme er ikke funksjonsprøvd	
93.5	Taktrekk	Skittent taktrekk	
96.4	Dørtrekk	Liten skade i dørtrekk:	Venstre fordør, Venstre bakdør

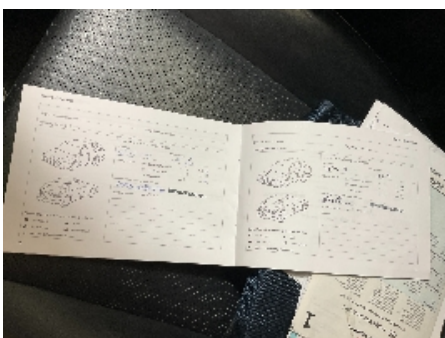
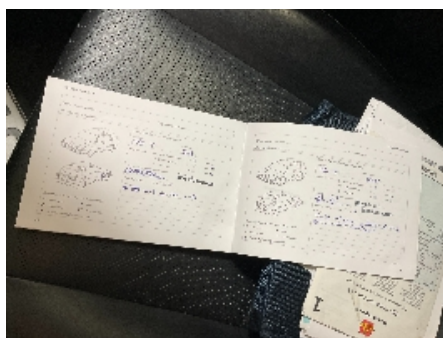
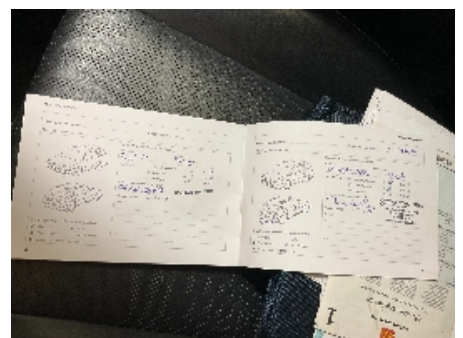
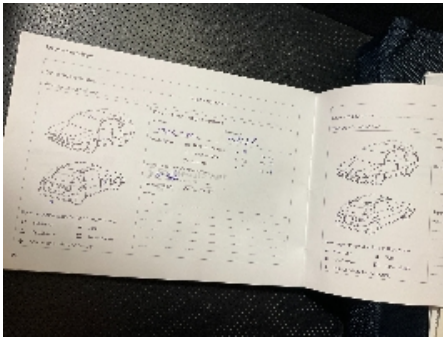
22. Service/ Dokum.

Ref.Id	Repareres	Resultat	Beskrivelse
4.2	Service/ Dokum.	Siste service er ikke utført	Tid mellom servicer er overskredet, Kjørelengde mellom servicer er overskredet

4.6		Service er ikke utført i hht produsentens spesifikasjoner. Dette kan medføre uforutsett verditap og evt garantibortfall. Kostnader må vurderes nærmere ved avregning.	Kjørelengde mellom servicer er overskredet, Tid mellom servicer er overskredet

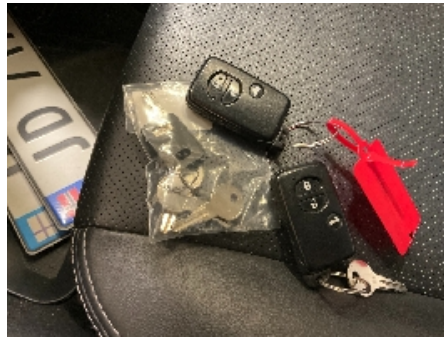
**26. Nøkler / Utstyr**

3.14	Nøkler / Utstyr	Bilen er utstyrt med skiboks	
23.4	Full systemskann	Det finnes feilkoder, se rapport	
23.7		Diagnoseavlesing ligger i testrapport	
33.13	Eksosanlegg	Betydelig rust i eksosanlegg	Midtre eksospotte

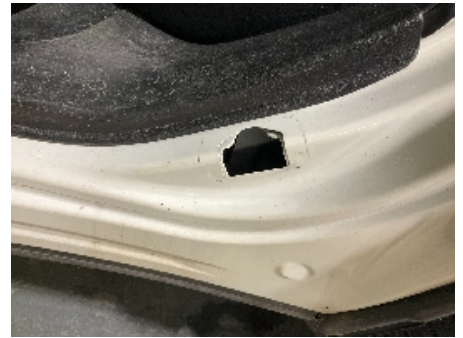
**27. Dør-/panseråpner**

83.9	Dør-/panseråpner	Feil ved dørstopper:	Venstre foran, Venstre bak, Høyre foran
83.15		* Mangler plastikk skinne/guide til Venstre bakdør.	
101.3	Bagasjeromstildekning	Mangler:	Rollo
Ref.Id	Opplysning	Resultat	Beskrivelse

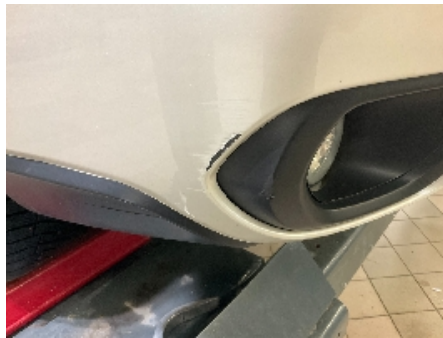
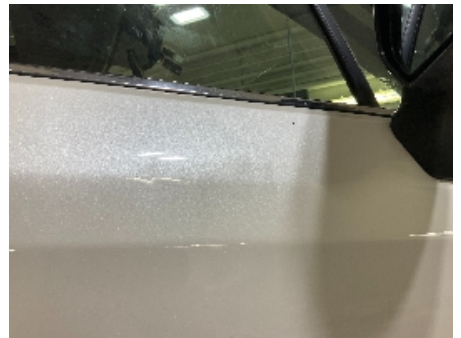
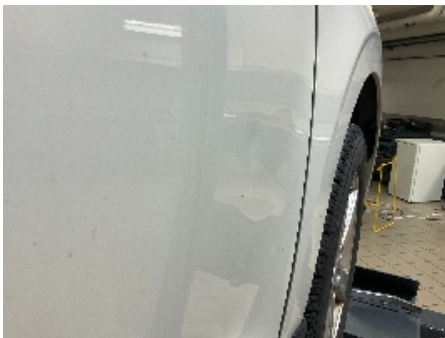
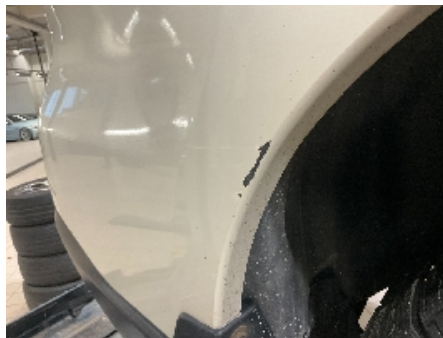
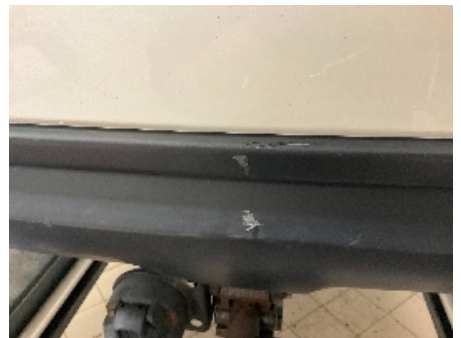
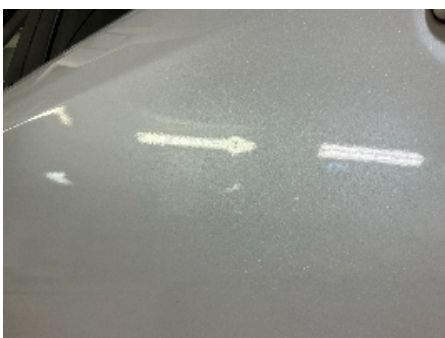
41. Lakk / karosseri utvendig

77.14	Fjærer / fjærbein	* Noe morkene dempertopper foran begge sider.	
81.9	Frontrute	Noe steinsprut	
86.16	Lakk / karosseri utvendig	Lakkriper:	Støtfanger foran, Støtfanger bak

86.17		Diverse småbulker/lakkriper	
86.18		Småbulker:	Høyre fordør, Venstre bakdør, Venstre bakskjerm, Støtfanger bak
86.34		* Noe riper på Takrails. Lavt montert skiboks, vurdert taket så godt det lar seg gjøre.

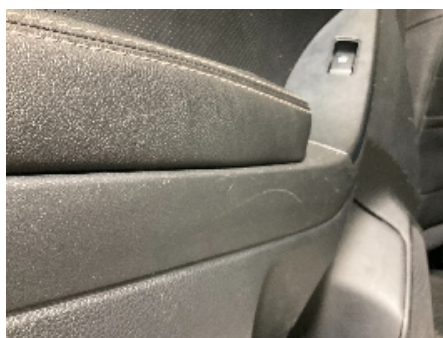
47. Dørtrekk

96.5		Skittent/misfarget dørtrekk	Venstre fordør
97.5	Døråpning	Sår eller skade:	Venstre fordør
97.7		Rust:	Venstre fordør
102.9	Laste-/bagasjerom	* Montert gitter i bagasjerom.
