NAF Bruktbiltest

Testdato
29.10.2024

Bilmerke	Nissan	Motorstørrelse	cm ³
Modell	LEAF	Motoreffekt	80 kW
Registreringsnr.	EL28263	Aksler i drift	1
Understellsnr.	JN1AZ0CP3BT000890	Drivstofftype	Elektrisk
Km.stand.	85956	Kjøretøygruppe	101
Farge	Grå	Bruktimportert	Ja
		Registreringsår	2011
		Registrert første gang	27.04.2011

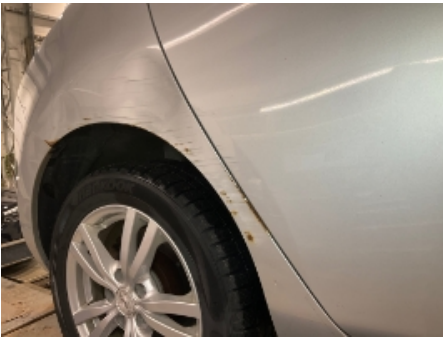
1. Lakk / karosseri utvendig

69.6	Reservehjul / dekkreparasjonssett	Dekkreparasjonssett, holdbarhetsdato har utløpt	
86.2	Lakk / karosseri utvendig	Lakkriper:	Støtfanger bak, Høyre bakdør, Støtfanger foran, Høyre bakskjerm

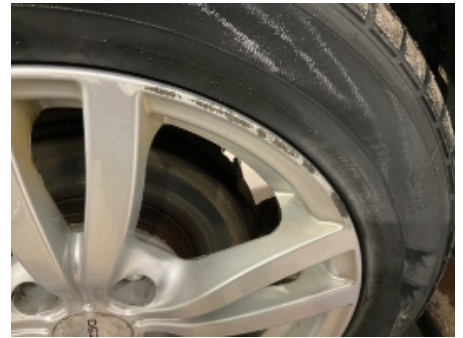
3. Felg

58.5	Tilstand 12 volt batteri	Bør lade batteri	
66.8	Felg	Vesentlig ripe / hakk inn til grunnmaterialet:	Venstre foran
67.17	Ekstra hjulsett	Ekstra hjulsett mangler
