NAF Bruktbiltest

Testdato
21.11.2024

Bilmerke	Tesla	Motorstørrelse	cm ³
Modell	Model Y	Motoreffekt	158 kW
Type	003	Aksler i drift	2
Registreringsnr.	EE79406	Drivstofftype	Elektrisk
Understellsnr.	XP7YGCEKXPB041935	Kjøretøygruppe	101
Km.stand.	28934	Bruktimportert	Nei
Farge	Svart	Registreringsår	2022
Karosseritype	Flerbruksbil	Registrert første gang	16.11.2022

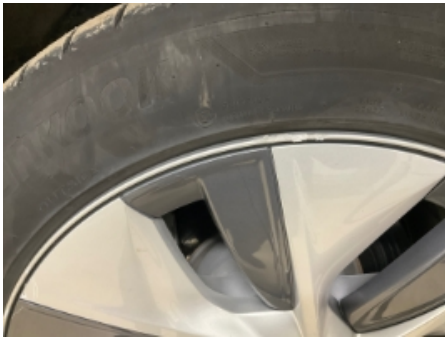
1. Felg

Ref.Id	Repareres	Resultat	Beskrivelse
3.5	Nøkler / Utstyr	Nøkkel/er mangler	
22.2	Varsellamper utvidet	Varsellampe for TPMS (Dekktrykk) lyser	
23.1	Full systemskann	Det finnes feilkoder, se rapport	
23.2		Diagnoseavlesing ligger i testrapport	
66.8	Felg	Vesentlig ripe / hakk inn til grunnmaterialet:	Høyre bak, Høyre foran
67.17	Ekstra hjulsett	Ekstra hjulsett mangler	
67.23		Vesentlig ripe(r) inn til grunnmaterialet på felg:	4 felger
70.1	Hjulkapsler/navkopper	Hjulkapsel som ikke fremstår hel og komplett pga. sprekker, defekter, skader og/eller mangler, skift:	Høyre bak, Venstre bak
87.9	Utvendig speil	Ripe i speilhus:	Høyre
98.2	Seter	Misfarget/skittent:	Høyre bak, Midten bak

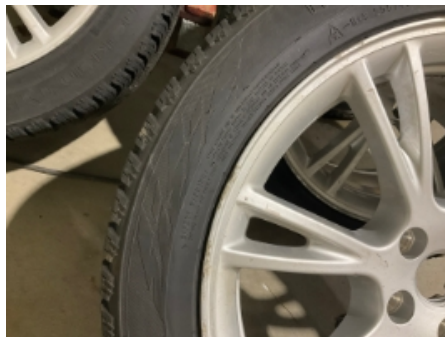
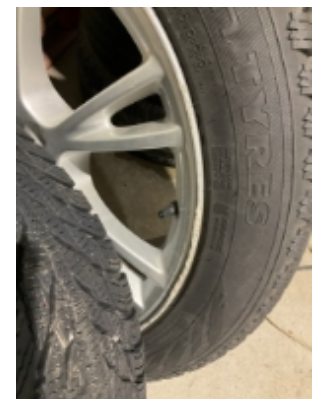
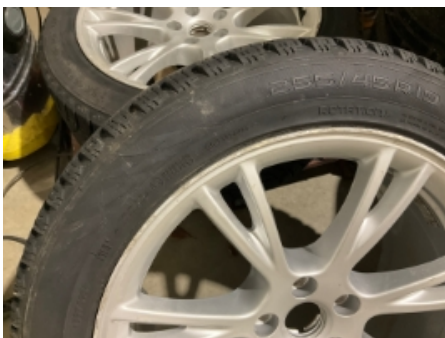
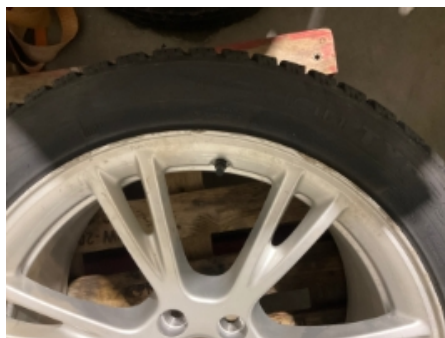
5. Ekstra hjulsett

- 65 - Dekk ✓
- 66 - Felg **R**
- 67 - Ekstra hjulsett **R**
- 68 - Hjullager ✓
- 70 - Hjulcapsler/navkopper **R**

Ref.Id	Punkt	Fråse	Måleverdi
3.1	Nøkler / Utstyr	Antall nøkler:	1 stk
6.1	Bremseskiver		Ikke mulig å måle uten demontering
9.1	Bremsevirkning		Kontrollert visuelt
50.1	Varmeapparat / klimaanlegg (AC)	Temperatur på luft inn i klimaanlegg	22 °C
50.2		Temperatur på luft ut av klimaanlegg	5 °C
58.1	Tilstand 12 volt batteri		Ikke tilgjengelig for kontroll
62.1	Ladekabel elbil/hybrid	Antall ladekabler i bilen:	2 stk
65.1	Dekk	Mønsterdybde VF	4,80 mm
65.2		Mønsterdybde HF	5,40 mm
65.3		Mønsterdybde VB	5,20 mm
65.4		Mønsterdybde HB	4,30 mm
65.5		Bilen er utrustet med:	Sommerdekk
66.1	Felg	Felg montert på bilen:	Lettmetallfelg
67.1	Ekstra hjulsett	Mønsterdybde	8,20 mm
67.2		Mønsterdybde	7,20 mm
67.3		Mønsterdybde	6,70 mm
67.4		Mønsterdybde	7,60 mm
67.5		Ekstra hjulsett er utrustet med:	Piggfrie vinterdekk
67.6		Felg på ekstra hjulsett:	Lettmetallfelg
