NAF Bruktbiltest

Testdato
09.12.2024

Bilmerke	Mercedes-Benz	Motorstørrelse	1598 cm ³
Modell	VITO	Motoreffekt	84 kW
Type	639/4	Aksler i drift	1
Registreringsnr.	XK27755	Drivstofftype	Diesel
Understellsnr.	WDF44760313338245	Kjøretøygruppe	315
Km.stand.	115823	Bruktimportert	Nei
Farge	Hvit	Registreringsår	2018
Karosseritype	Integrert førerhus	Registrert første gang	08.05.2018

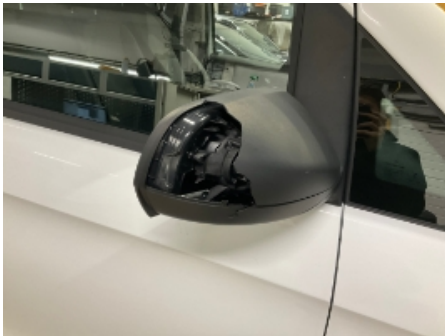
**1. Utvendig speil**

87.5	Utvendig speil	Skade på speilramme / -hus	Høyre side
88.11	Underside	* Høyre skvettlapp foran - Skadet.	
96.1	Dørtrekk	Hull/rift/flenge i dørtrekk:	Høyre skyvedør

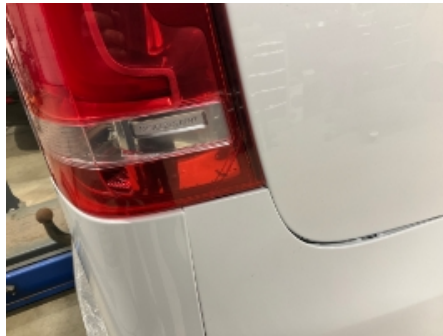
**2. Lys**

8.6		For stor dødgang	
17.12	Lys	Krakelert lykteglass	Midtre bremselys, Høyre baklys
17.16		Skadet lykt:	Venstre baklys
23.1	Full systemskann	Det finnes feilkoder, se rapport

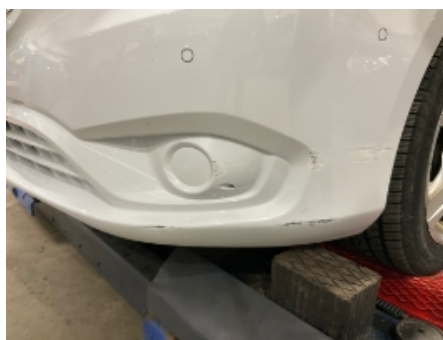
**5. Lakk / karosseri utvendig**

81.1	Frontrute	Slitasje på frontrute som gir nedsatt sikt. Vurdert fra førersetet: <ul style="list-style-type: none">• Reparasjonsmetode: Skift	
86.2	Lakk / karosseri utvendig	Lakkriper:	Støtfanger foran, Høyre baksjerm

86.3		Skadet:	Høyre sidekanal, Venstre sidekanal
86.11		Steinsprut/lakksår	Venstre sidekanal, Tak, Bakluke, Støtfanger bak
86.12		Mangelfull kvalitet på replakking:	Støtfanger foran
