# NAF Bruktbiltest

Testdato  
04.12.2024

<b>Bilmerke</b>	Toyota	<b>Motorstørrelse</b>	1798 cm <sup>3</sup>
<b>Modell</b>	PRIUS PHV	<b>Motoreffekt</b>	72 kW
<b>Type</b>	XW5P(EU,M)	<b>Aksler i drift</b>	1
<b>Registreringsnr.</b>	CF94090	<b>Drivstofftype</b>	Bensin
<b>Understellsnr.</b>	JTDKA3FPX03066730	<b>Kjøretøygruppe</b>	101
<b>Km.stand.</b>	65927	<b>Bruktimportert</b>	Nei
<b>Farge</b>	Grå	<b>Registreringsår</b>	2018
<b>Karosseritype</b>	Kombikupé	<b>Registrert første gang</b>	17.04.2018

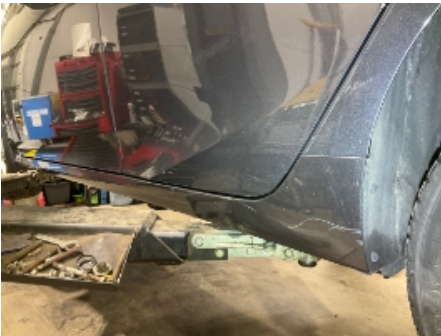
**1. Venstre kanal**

Ref.id	Opplysning	Resultat	Beskrivelse
23.4	Full systemskann	Det finnes feilkoder, se rapport	
81.9	Frontrute	Noe steinsprut	
82.15	Siderute/bakrute	Ripe/slitasje:	Bakrute
86.16	Lakk / karosseri utvendig	Lakkriper:	Venstre forskjerm, Høyre forskjerm, Høyre fordør, Venstre bakdør, Støtfanger bak, Venstre sidekanal, Venstre fordør, Høyre bakdør
86.17		Diverse småbulker/lakkriper	
86.18		Småbulker:	Høyre bakdør, Panser
86.19		Bulk(er)	Høyre fordør
86.20		Steinsprut:	Panser, Venstre fordør
88.13	Underside	Stedvis rustdannelser i vognbunn/understell	
88.15		* Ligger olje på deksel under motor - ser ingen oljelekkasje.

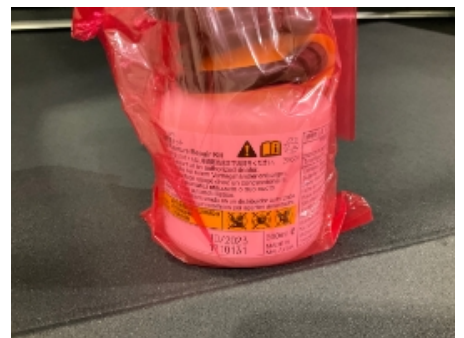
**6. Reservehjul /  
dekkreparasjonssett**

Ref.id	Repareres	Resultat	Beskrivelse
4.3	Service/ Dokum.	Iht. servicehefte er ikke alle servicer fulgt	Tid mellom servicer er overskredet, Kjøre lengde mellom servicer er overskredet
69.6	Reservehjul / dekkreparasjonssett	Dekkreparasjonssett, holdbarhetsdato har utløpt
