NAF Bruktbiltest

Testdato
19.12.2024

Bilmerke	Honda	Motorstørrelse	1318 cm ³
Modell	JAZZ	Motoreffekt	75 kW
Type	GK	Aksler i drift	1
Registreringsnr.	VH84346	Drivstofftype	Bensin
Understellsnr.	JHMGK3750GX256670	Kjøretøygruppe	101
Km.stand.	112910	Bruktimportert	Ja
Farge	Sølv	Registreringsår	2016
Karosseritype	Kombikupé	Registrert første gang	12.12.2016
		Frist for neste EU kontroll	12.01.2026

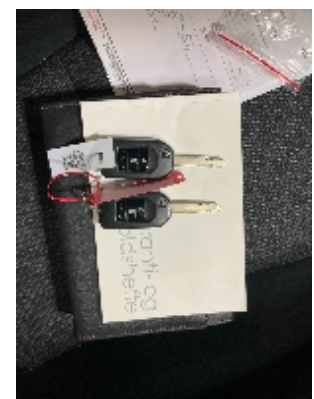
24. Nøkler / Utstyr

Ref.Id	Repareres	Resultat	Beskrivelse
3.2	Nøkler / Utstyr	Nøkkel til lastestativ mangler	
4.7	Service/ Dokum.	Aktivert serviceindikator	
17.1	Lys	Virker ikke:	Høyre sideblinklys
17.16		Skadet lykt:	Høyre sideblinklys
58.5	Tilstand 12 volt batteri	Bør lade batteri	
70.4	Hjulkapsler/navkopper	Navkopp er skadet eller mangler, skift: 1 navkopp	
87.5	Utvendig speil	Skade på speilramme / -hus	Høyre side
98.2	Seter	Misfarget/skittent:	Venstre bak, Høyre bak, Høyre foran
101.3	Bagasjeromstildekning	Mangler:	Hattehylle
103.2	Interiør generelt	Rens utover normal vask og klargjøring

Ref.Id	Opplysning	Resultat	Beskrivelse
3.16	Nøkler / Utstyr	Bilen er utstyrt med lastestativ	
4.15	Service/ Dokum.	* Intervaller for service er serviceindikator.

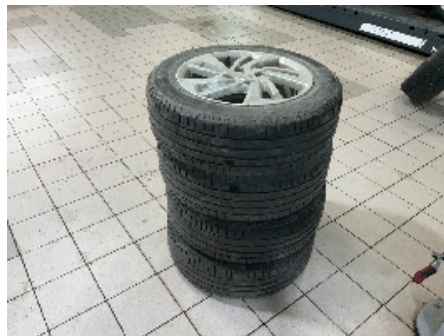
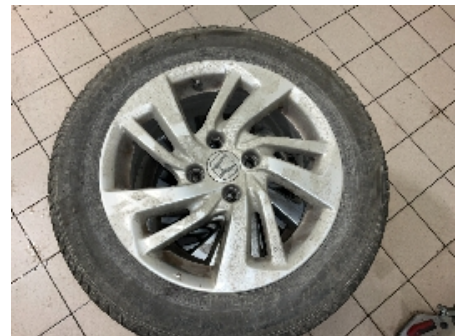
32. Ekstra hjulsett

67.27	Ekstra hjulsett	Ripe/slitasje	1 felg
86.17	Lakk / karosseri utvendig	Diverse småbulker/lakkriper	
86.19		Bulk(er)	Tak
86.20		Steinsprut:	Tak, Støtfanger foran, Panser

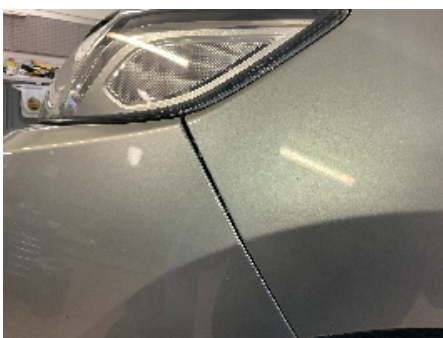
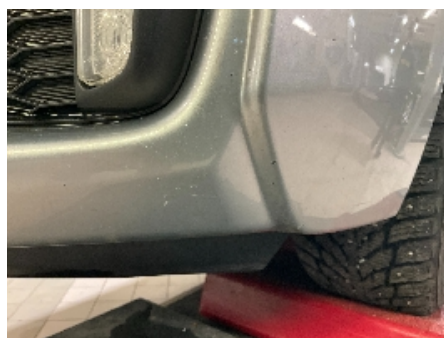
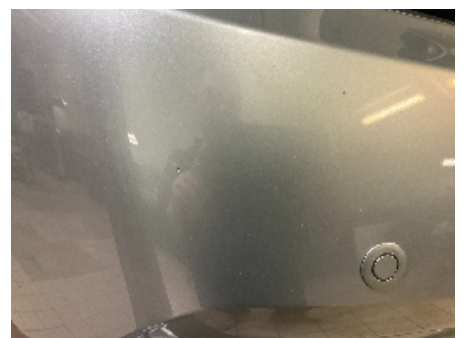
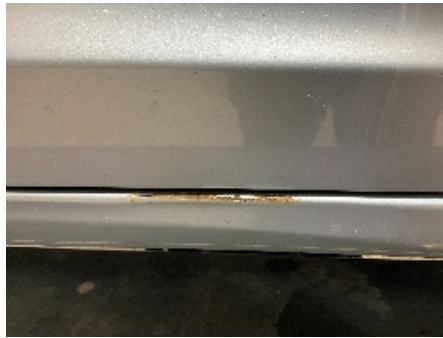
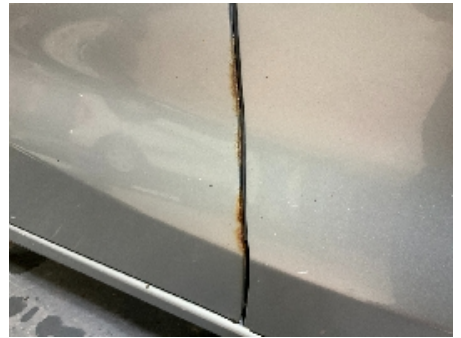
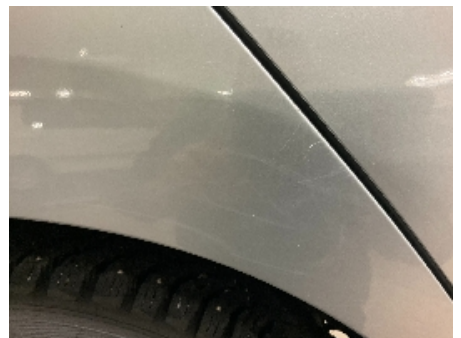
34. Lakk / karosseri utvendig

86.24		Rustangrep:	Panser, Venstre bakdør, Høyre bakdør, Venstre bakskjerm, Høyre bakskjerm, Venstre sidekanal, Høyre sidekanal
86.29		Mangelfull oppretting/tilpasning	Støtfanger foran

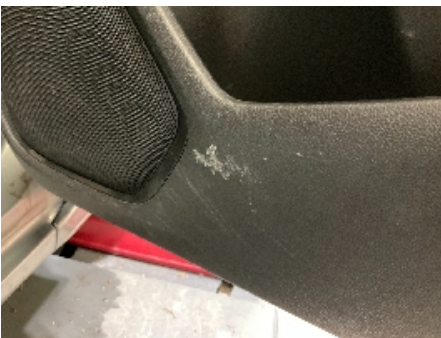
40. Dørtrekk

93.5	Taktrekk	Skittent taktrekk	
96.4	Dørtrekk	Liten skade i dørtrekk:	Høyre fordør, Venstre fordør

Ref.Id	Opplysning	Resultat	Beskrivelse
96.5		Skittent/misfarget dørtrekk	Venstre fordør, Venstre bakhjør, Høyre bakhjør
97.5	Døråpning	Sår eller skade:	Venstre fordør

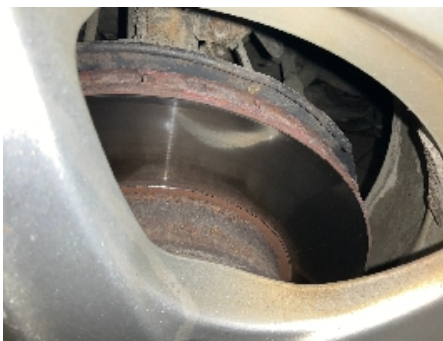
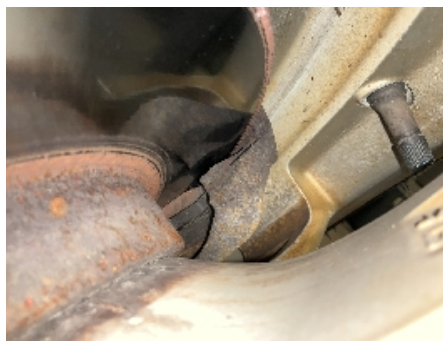
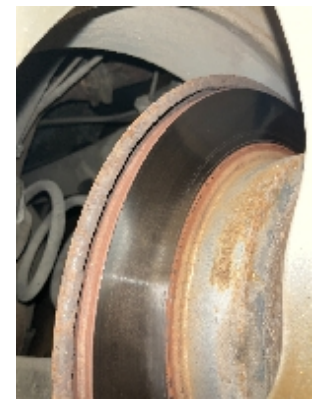
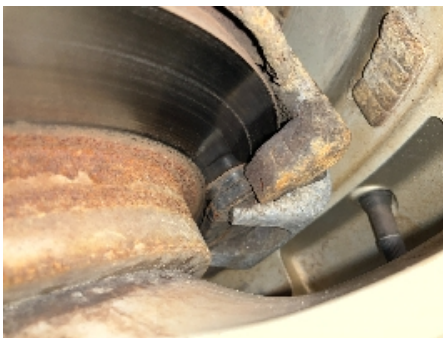
**52. Bremseskiver**

6.15	Bremsekiver	Bremsekivetykkelse er fortsatt innenfor fabrikantens toleranser, men nærmer seg minimums tykkelse	Venstre foran, Høyre foran
6.16		Overflaterust eller mindre enn 25% av overflaten rustet	Begge sider foran

Ref.Id	Punkt	Fråse	Måleverdi
3.1	Nøkler / Utstyr	Antall nøkler:	2 stk
6.1	Bremsekiver	Min. bremsekivetykkelse før utskifting foran:	19,00 mm
6.2		Bremsekivetykkelse VF	19,20 mm

6.3		Bremsekivetykkelse HF	19,20 mm
6.4		Min. bremsekivetykkelse før utskifting bak:	8,00 mm
6.5		Bremsekivetykkelse VB	0,00 mm
6.6		Bremsekivetykkelse HB	0,00 mm
