NAF Bruktbiltest

Testdato
20.12.2024

Bilmerke	Skoda	Motorstørrelse	1968 cm ³
Modell	OCTAVIA	Motoreffekt	135 kW
Type	5E	Aksler i drift	2
Registreringsnr.	RL49051	Drivstofftype	Diesel
Understellsnr.	TMBLK9NE6L0168844	Kjøretøygruppe	101
Km.stand.	79218	Bruktimportert	Ja
Farge	Hvit	Registreringsår	2020
Karosseritype	Stasjonsvogn	Registrert første gang	07.07.2020
		Frist for neste EU kontroll	06.07.2026

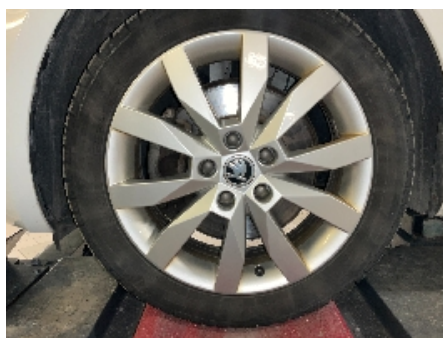
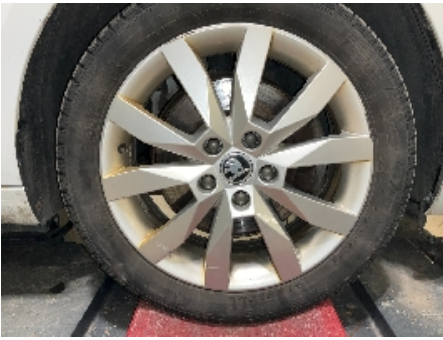
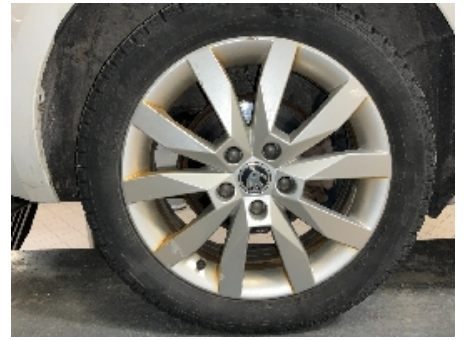
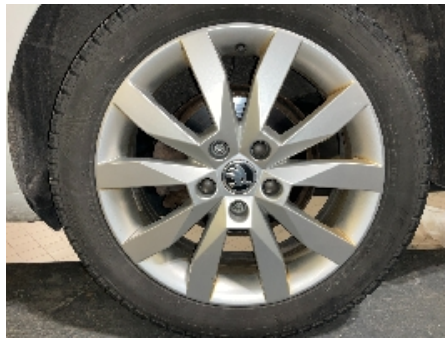
23. Felg

53.5	Sentrallås	* Varsel lite batteri i nøkkel.	
60.7	Tilleggsvarmer / parkeringsvarmer	Ikke funksjonsprøvd	
66.10	Felg	Ripe/slitasje på felg	Høyre foran, Høyre bak

67.27	Ekstra hjulsett	Ripe/slitasje	1 felg
77.13	Fjærer / fjærbein	Nedre fjær-ende er ikke tilgjengelig for kontroll (ikke synlig)	Venstre bak, Høyre bak

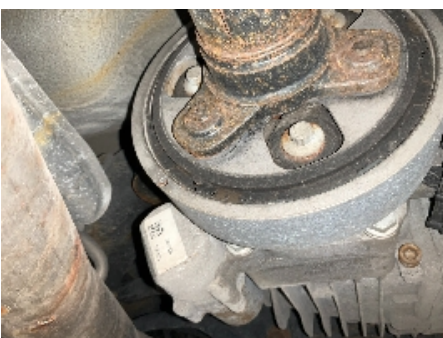
34. Mellomaksel

Ref.Id	Repareres	Resultat	Beskrivelse
3.10	Nøkler / Utstyr	Nøkkel til avtakbar hengerkule mangler	
43.3	Mellomaksel	Sprukket / deformert gummiskive:	Bak
58.5	Tilstand 12 volt batteri	Bør lade batteri	
65.6	Dekk	Feil rotasjonsretning:	Venstre bak, Høyre bak
67.23	Ekstra hjulsett	Vesentlig ripe(r) inn til grunnmaterialet på felg:	1 felg
69.6	Reservehjul / dekkreparasjonssett	Dekkreparasjonssett, holdbarhetsdato har utløpt

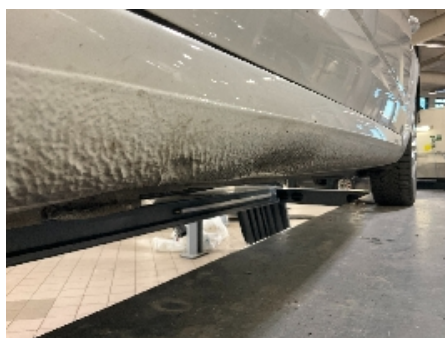
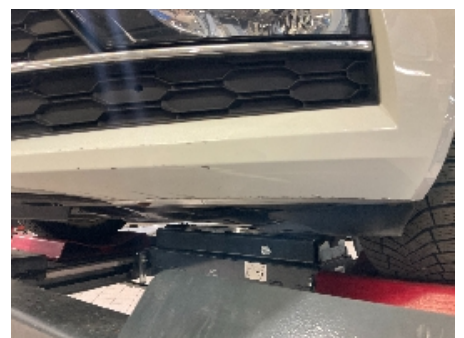
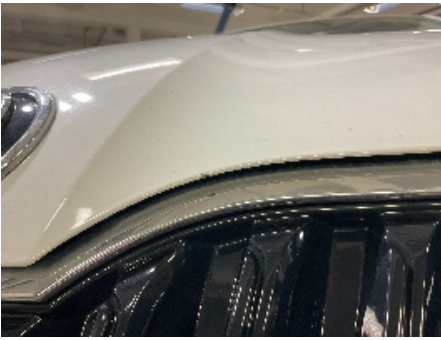
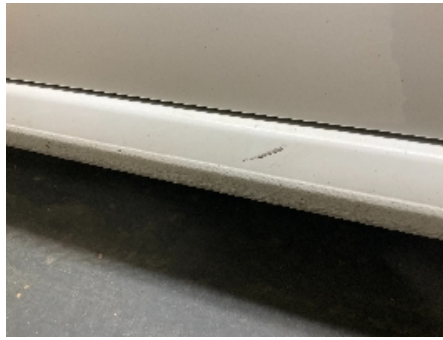
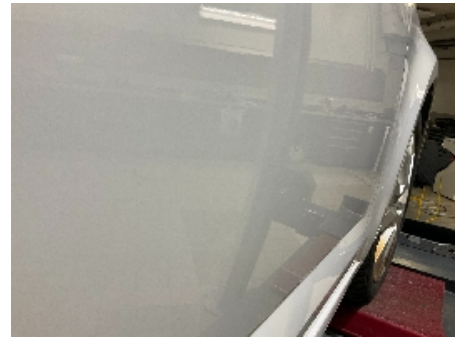
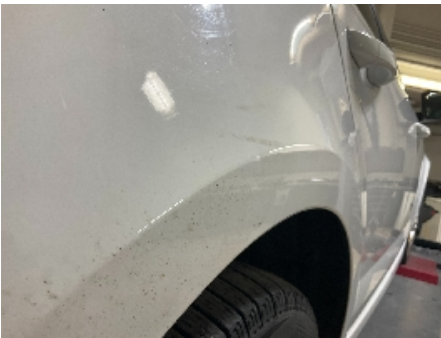
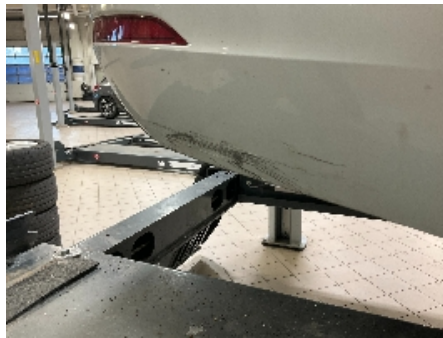
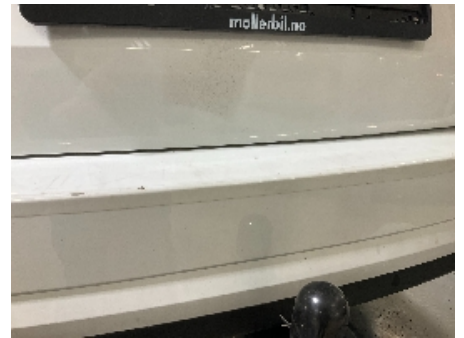
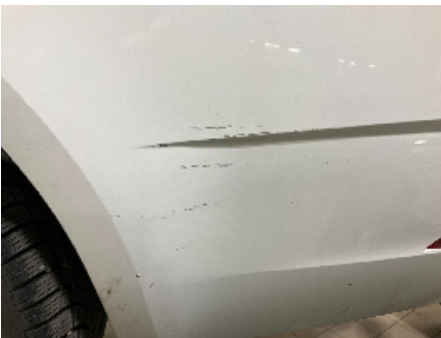
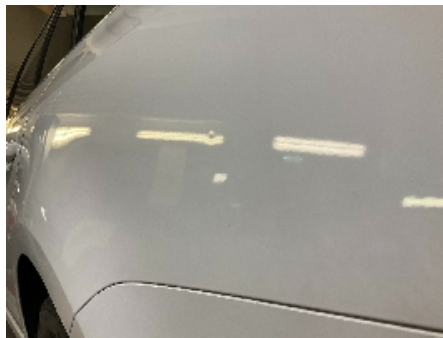
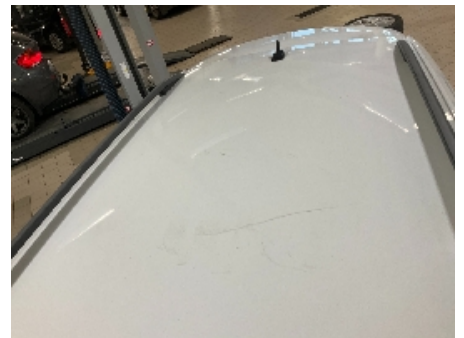
35. Lakk / karosseri utvendig

86.17	Lakk / karosseri utvendig	Diverse småbulker/lakkriper	
86.19		Bulk(er)	Støtfanger bak, Venstre sidekanal
86.20		Steinsprut:	Venstre forskjerm, Høyre forskjerm, Støtfanger foran, Panser, Tak
