NAF Bruktbiltest

Testdato
09.12.2024

Bilmerke	Ford	Motorstørrelse	2198 cm ³
Modell	Transit	Motoreffekt	92 kW
Type	FCC	Aksler i drift	1
Registreringsnr.	DS22261	Drivstofftype	Diesel
Understellsnr.	WF0YXXTTGYFP32471	Kjøretøygruppe	315
Km.stand.	192796	Bruktimportert	Nei
Farge	Grå	Registreringsår	2016
Karosseritype	Integrert førerhus	Registrert første gang	14.03.2016

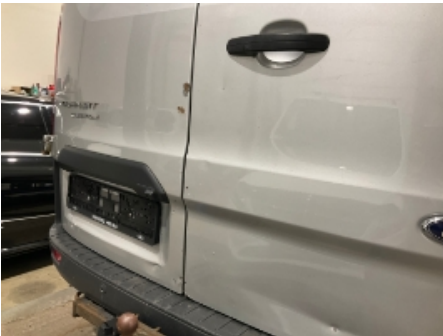
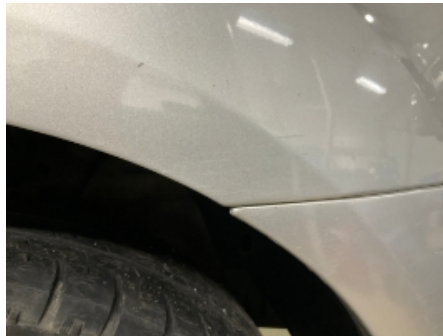
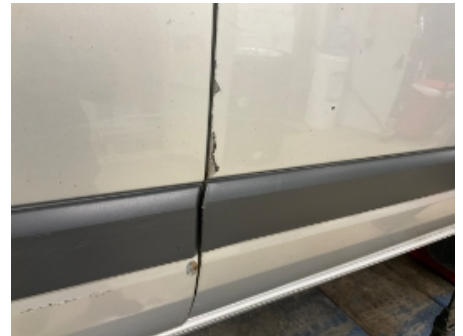
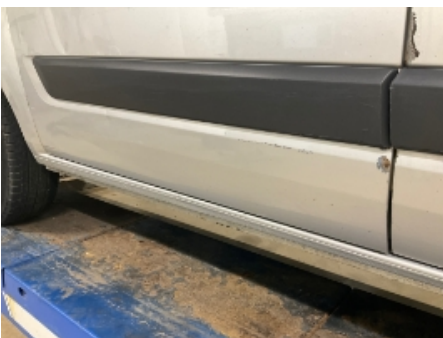
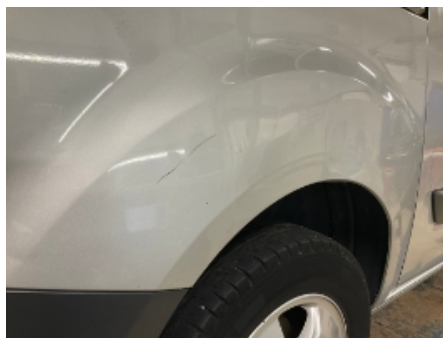
**1. Lakk / karosseri utvendig**

**2. Lakk / karosseri utvendig**

**3. Lakk / karosseri utvendig**

**4. Lakk / karosseri utvendig**

**5. Lakk / karosseri utvendig**

78.6	Opphengs- / bærearmer foraksel	Sprekker/korrosjon/oksidasjon:	Bakre venstre nedre
86.2	Lakk / karosseri utvendig	Lakkriper:	Høyre baksjerm, Støtfanger foran, Høyre forsikjerm

86.11		Steinsprut/lakksår	Høyre sidekanal, Venstre sidekanal, Høyre baddør, Støtfanger foran, Bakluke, Høyre fordør, Tak
92.1	Luftdyse kupé	Luftdyse skadet:	Midten foran

86.18		Småbulker:	Bakluke, Venstre bakskjerm, Panser, Venstre bakdør, Venstre fordør, Høyre fordør
86.19		Bulk(er)	Bakluke, Støtfanger bak, Høyre bakdør, Tak, Høyre bakskjerm

86.24		Rustangrep:	Venstre bakdør, Venstre bakskjerm, Høyre bakskjerm, Venstre sidekanal, Høyre sidekanal, Tak, Bakluke, Venstre fordør, Panser
86.25		Rusthull:	Høyre fordør, Høyre bakdør

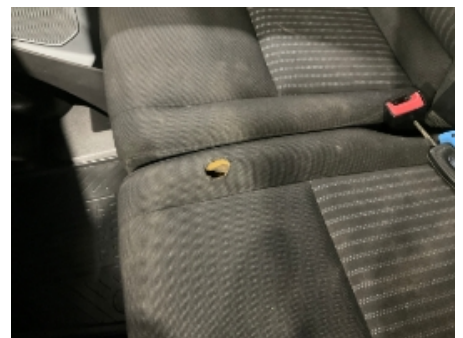
**6. Seter**

97.1	Døråpning	Sår eller skade:	Venstre fordør
98.2	Seter	Misfarget/skittent:	Høyre foran, Midten foran, Venstre foran
98.3		Hull/rift gjennom setetrekk:	Midten foran

98.9	Seter	* Venstre forsete - rift som ikke er igjennom setetrekket.

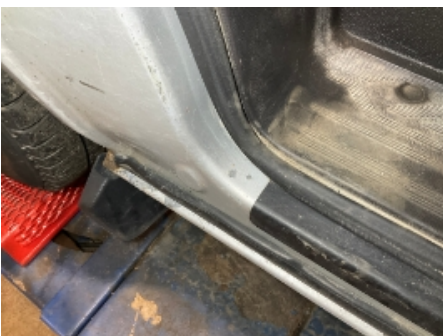
**7. Døråpning**

96.4	Dørtrekk	Liten skade i dørtrekk:	Høyre fordør, Venstre skyvedør, Bakluke/-dør, Høyre skyvedør
97.5	Døråpning	Sår eller skade:	Høyre fordør
97.7		Rust:	Venstre fordør

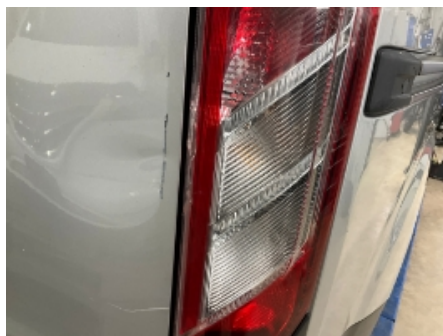
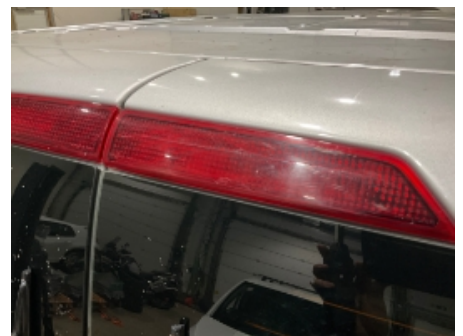
**8. Lys**

**9. Lys**

6.10	Bremsekiver	Rust på bremseskive:	Høyre bak, Venstre bak
17.12	Lys	Kraketert lykteglass	Høyre baklys, Midtre bremselys
21.17	Varsellamper	* Varsler feil på: antispinn, hill start system og motorlampe - feilsøk for nærmere kontroll.

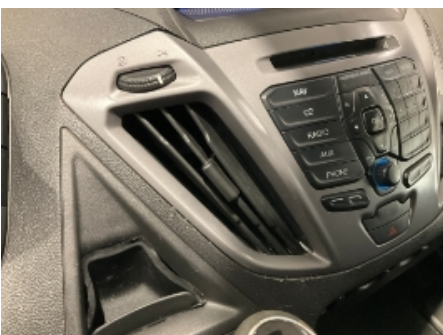
**10. Luftdyse kupé**
