NAF Bruktbiltest

Testdato
09.12.2024

Bilmerke	Volkswagen	Motorstørrelse	1968 cm ³
Modell	CADDY	Motoreffekt	75 kW
Type	2KN	Aksler i drift	1
Registreringsnr.	LS84642	Drivstofftype	Diesel
Understellsnr.	WV1ZZZ2KZGX009000	Kjøretøygruppe	315
Km.stand.	181588	Bruktimportert	Nei
Farge	Sølv	Registreringsår	2015
Karosseritype	Integrert førerhus	Registrert første gang	20.08.2015

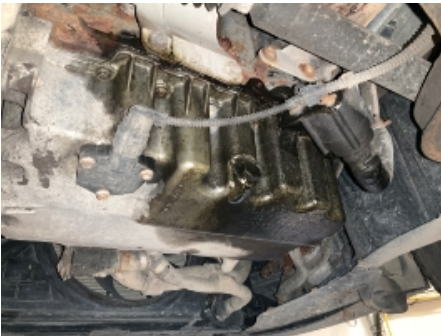
1. Utvendig tilstand motor

4.7		Aktivert serviceindikator	
17.12	Lys	Krakelert lykteglass	Midtre bremselys
27.2	Motor virkemåte	Støy / ulyd forkant av motor	
28.1	Utvendig tilstand motor	Oljelekkasje på motor - rengjør før nærmere kontroll

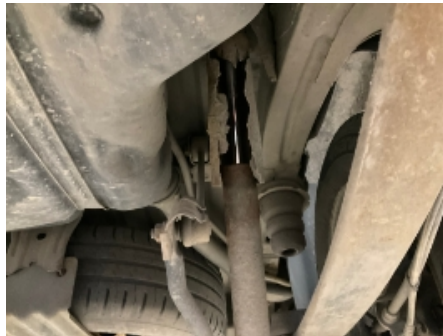
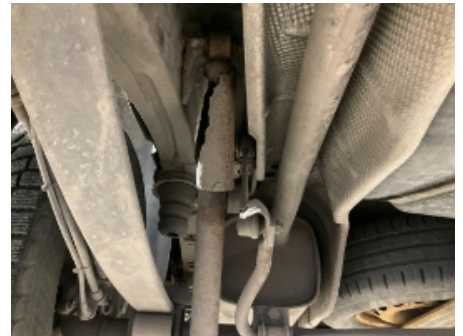
2. Støtdempere

58.6	Tilstand 12 volt batteri	Bør skifte batteri!	
75.4	Støtdempere	Defekt støvmansjett	Høyre bak, Venstre bak
81.4	Frontrute	Sprekk i frontrute: <ul style="list-style-type: none">• Reparasjonsmetode: Skift

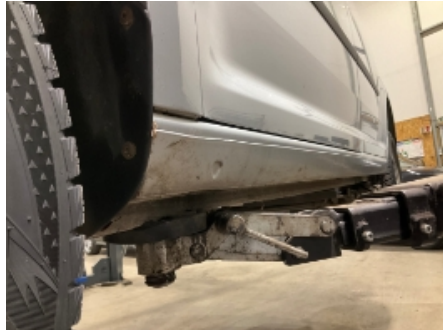
8. Venstre kanal

Ref.Id	Opplysning	Resultat	Beskrivelse
23.4	Full systemskann	Det finnes feilkoder, se rapport	
27.17	Motor virkemåte	Ingen ulyd fra svinghjul ved testtidspunkt	
41.7	Differensial	Oljelekkasje/ svetting:	Fremre differensial
58.9	Tilstand 12 volt batteri	Svekket batteri, kan gi kaldstartproblemer	
66.10	Felg	Ripe/slitasje på felg	Høyre foran, Venstre foran, Venstre bak, Høyre bak
66.12		Påbegynnende oksidering:	Venstre foran, Venstre bak, Høyre bak, Høyre foran
71.9	Ratt, rattaksel, ledd	* Noe slitasje på rattpolstring.	
86.16	Lakk / karosseri utvendig	Lakkriper:	Støtfanger bak, Panser
86.17		Diverse småbulker/lakkriper	
86.18		Småbulker:	Høyre fordør, Høyre bakskjerm
86.19		Bulk(er)	Venstre bakskjerm, Venstre sidekanal
86.26		Diverse lakkrust

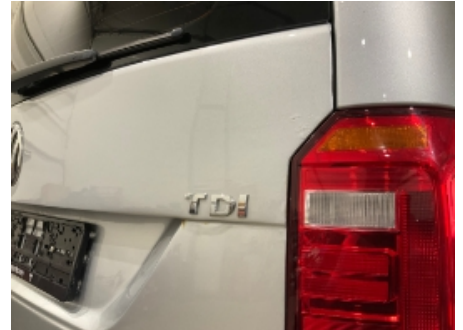
9. Lakk / karosseri utvendig

86.6	Lakk / karosseri utvendig	Lakkblerer	Bakluke, Tak
86.8		Rustangrep:	Høyre bakskjerm
86.11		Steinsprut/lakksår	Panser, Venstre fordør, Høyre bakskjerm, Høyre A-stolpe, Tak, Venstre bakskjerm

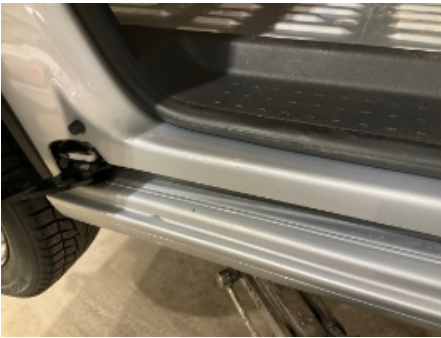
13. Døråpning

Ref.Id	Opplysning	Resultat	Beskrivelse
86.30		Bilen har noe penselflekking av steinsprut/riper i lakk	
88.13	Underside	Stedvis rustdannelse i vognbunn/understell	
96.4	Dørtrekk	Liten skade i dørtrekk:	Bakluke/-dør
97.5	Døråpning	Sår eller skade:	Høyre skyvedør

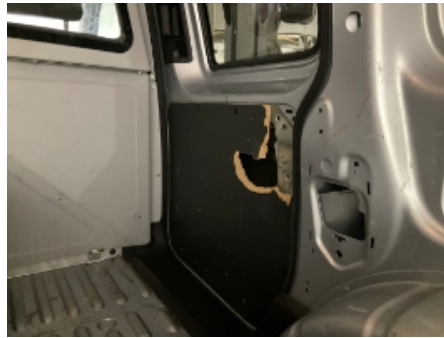
14. Dørtrekk

86.12		Mangelfull kvalitet på replakking:	Høyre forskjerm
96.1	Dørtrekk	Hull/rift/flenge i dørtrekk:	Høyre skyvedør
98.2	Seter	Misfarget/skittent:	Venstre foran, Høyre foran
