# NAF Bruktbiltest

Testdato  
06.12.2024

<b>Bilmerke</b>	Jaguar	<b>Motorstørrelse</b>	cm <sup>3</sup>
<b>Modell</b>	I-PACE	<b>Motoreffekt</b>	147 kW
<b>Type</b>	DH	<b>Aksler i drift</b>	2
<b>Registreringsnr.</b>	EB76209	<b>Drivstofftype</b>	Elektrisk
<b>Understellsnr.</b>	SADHA2B19L1F87063	<b>Kjøretøygruppe</b>	101
<b>Km.stand.</b>	93209	<b>Bruktimportert</b>	Ja
<b>Farge</b>	Svart	<b>Registreringsår</b>	2019
<b>Karosseritype</b>	Stasjonsvogn	<b>Registrert første gang</b>	26.09.2019

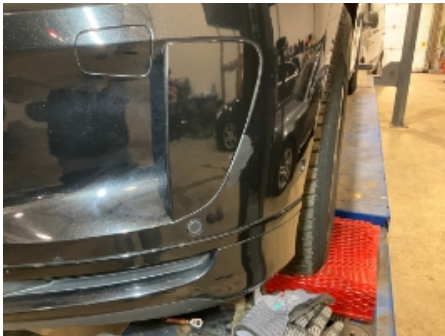
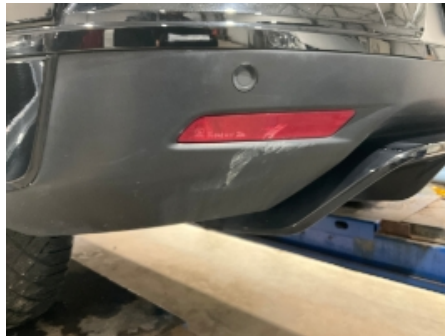
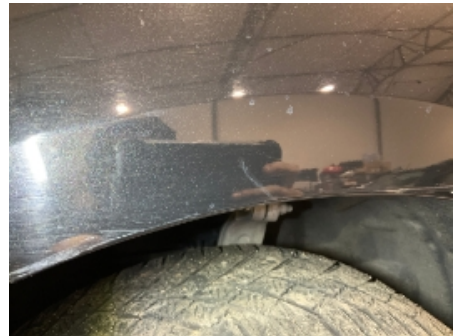
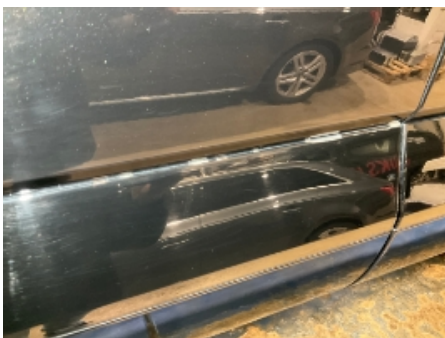
65.11		Dekk er skjevslitt:	Høyre foran
67.17	Ekstra hjulsett	Ekstra hjulsett mangler	
86.2	Lakk / karosseri utvendig	Lakkriper:	Venstre forskjerm
86.11		Steinsprut/lakksår	Venstre fordør, Støtfanger bak

86.12		Mangelfull kvalitet på replakking:	Venstre forskjerm
86.13		Lakklipp/flassing	Støtfanger foran

1. Lakk / karosseri utvendig

2. Lakk / karosseri utvendig

3. Lakk / karosseri utvendig

4. Lakk / karosseri utvendig

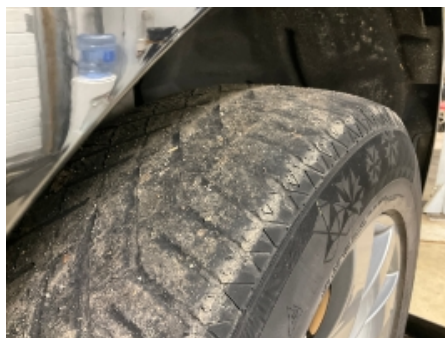
23.1	Full systemskann	Det finnes feilkoder, se rapport	
23.2		Diagnoseavlesing ligger i testrapport	
65.9	Dekk	Mønsterdybde under 1,6 mm for sommerdekk, eller 3,0 mm for vinterdekk:	Venstre foran, Høyre foran

65.1	Dekk	Mønsterdybde VF	1,90 mm
65.2		Mønsterdybde HF	0,90 mm
65.3		Mønsterdybde VB	3,80 mm
65.4		Mønsterdybde HB	2,90 mm
65.5		Bilen er utrustet med:	Piggfrie vinterdekk

5. Dekk
