NAF Bruktbiltest

Testdato
26.11.2024

Bilmerke	Volkswagen	Motorstørrelse	1390 cm ³
Modell	PASSAT	Motoreffekt	90 kW
Type	3C	Aksler i drift	1
Registreringsnr.	BS43148	Drivstofftype	Bensin
Understellsnr.	WVWZZZ3CZCE154208	Kjøretøygruppe	101
Km.stand.	229533	Bruktimportert	Nei
Farge	Sølv	Registreringsår	2012
Karosseritype	Stasjonsvogn	Registrert første gang	15.03.2012

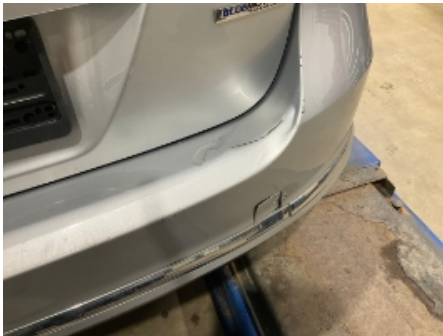
1. Lakk / karosseri utvendig

Ref.Id	Repareres	Resultat	Beskrivelse
86.2	Lakk / karosseri utvendig	Lakkriper:	Venstre fordør, Støtfanger foran, Venstre bakdør
86.3		Skadet:	Støtfanger bak
86.11		Steinsprut/lakksår	Høyre sidekanal, Panser, Støtfanger foran, Støtfanger bak, Venstre sidekanal
86.12		Mangelfull kvalitet på replakkering:	Høyre fordør
90.1	Tilhengerfeste	Elektrisk nedfelling av hengerfeste virker ikke	
97.1	Døråpning	Sår eller skade:	Venstre bakdør, Venstre fordør
97.3		Rust:	Venstre fordør
98.2	Seter	Misfarget/skittent:	Midten bak, Høyre foran, Høyre bak, Venstre bak, Venstre foran

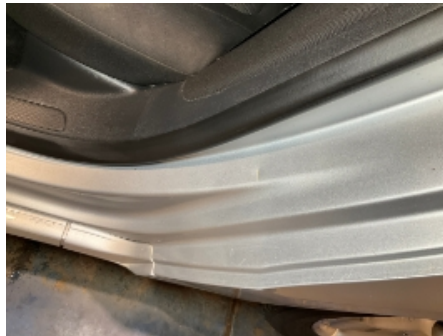
2. Døråpning

Ref.Id	Opplysning	Resultat	Beskrivelse
86.18		Småbulker:	Venstre forskjerm, Panser, Tak, Venstre fordør, Høyre fordør, Venstre bakdør, Høyre bakdør
86.19		Bulk(er)	Støtfanger bak
86.20		Steinsprut:	Hele karosseriet
86.24		Rustangrep:	Høyre bakskjerm, Høyre bakdør, Venstre fordør, Tak, Venstre forskjerm, Panser, Bakluke, Høyre forskjerm, Høyre fordør, Venstre bakdør, Venstre bakskjerm
86.30		Bilen har noe penselflekking av steinsprut/riper i lakk	
87.11	Utvendig speil	Ripe i speilhus:	Venstre, Høyre
93.5	Taktrekk	Skittent taktrekk	
97.7	Døråpning	Rust:	Høyre bakdør, Høyre fordør

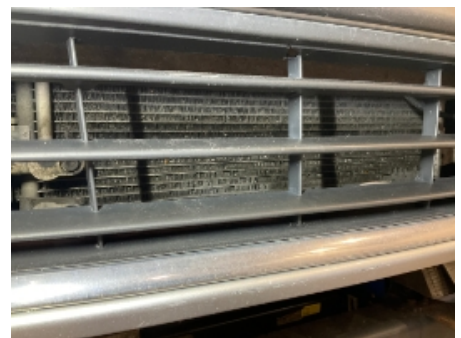
6. Kjølesystem

30.2	Kjølevæske	Lavt væsknivå	
32.6	Kjølesystem	Lavt kjølevæsknivå	
32.11		Skade / tæring på radiatorregister	
50.5	Varmeapparat / klimaanlegg (AC)	Svak kjølevirkning
