NAF Bruktbiltest

Testdato
06.12.2024

Bilmerke	Nissan	Motorstørrelse	1197 cm ³
Modell	QASHQAI	Motoreffekt	85 kW
Type	J11	Aksler i drift	1
Registreringsnr.	DP88528	Drivstofftype	Bensin
Understellsnr.	SJNFEAJ11U1568106	Kjøretøygruppe	101
Km.stand.	114325	Bruktimportert	Nei
Farge	Brun	Registreringsår	2016
Karosseritype	Flerbruksbil	Registrert første gang	06.01.2016

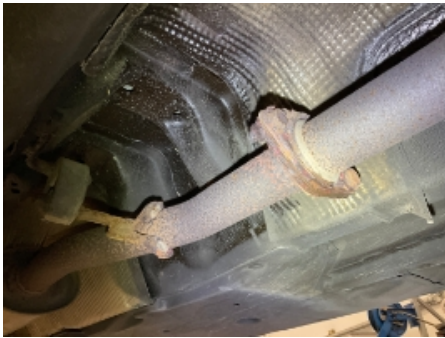
1. Eksosanlegg

Ref.Id	Opplysning	Resultat	Beskrivelse
2.22	Unormal lyd	Ulyd fra interiørdetaljer	
6.17	Bremsekiver	Overflaterust eller mindre enn 50% av overflaten rustet	Begge sider bak
29.11	Oljenivå motor	Lavt oljenivå	
30.6	Kjølevæske	* Lavt kjølevæskeniivå.	
33.13	Eksosanlegg	Betydelig rust i eksosanlegg	
58.9	Tilstand 12 volt batteri	Svekket batteri, kan gi kaldstartproblemer	
81.9	Frontrute	Noe steinsprut	
86.17	Lakk / karosseri utvendig	Diverse småbulker/lakkriper	
86.18		Småbulker:	Panser, Tak, Høyre baksjerm
88.13	Underside	Stedvis rustdannelser i vognbunn/understell	
88.15		* Bilen er understellsbehandlet.	
93.5	Taktrekk	Skittent taktrekk	
97.5	Døråpning	Sår eller skade:	Venstre fordør, Høyre fordør, Venstre bakdør, Høyre bakdør

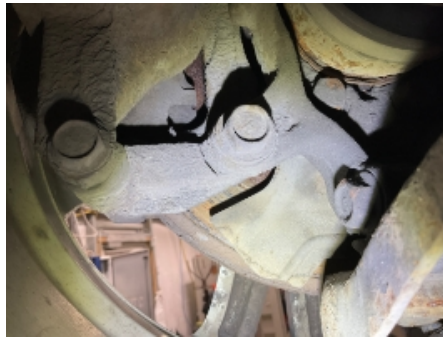
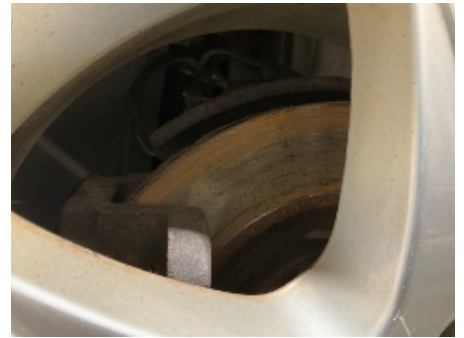
2. Bremseskiver

4.8		Frist for EU kontroll er overskredet	
6.10	Bremsekiver	Rust på bremseskive:	Høyre foran, Venstre foran
17.11	Lys	Skadet lykteglass:	Høyre baklys
21.17	Varsellamper	* Varsel om feil på chassis control system og system feil - må feilsøkes nærmere.

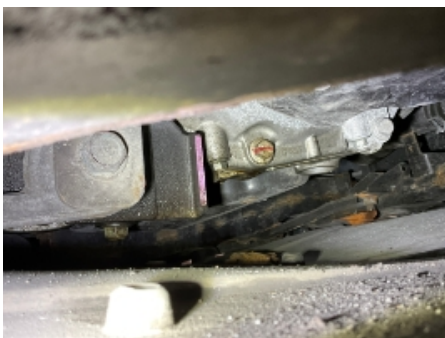
4. Differensial

41.2	Differensial	Oljelekkasje:	Fremre differensial
51.6	Vindusvisker, spylar (foran/bak)	Dårlig viskerblad:	Bakrute
58.5	Tilstand 12 volt batteri	Bør lade batteri

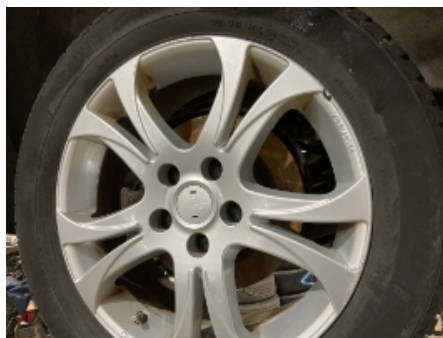
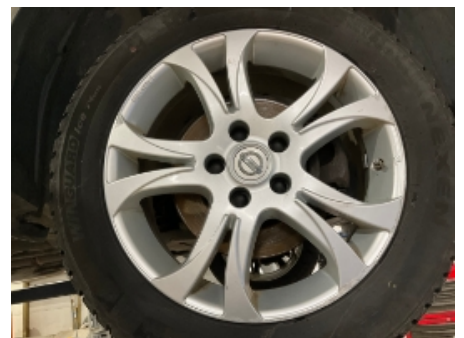
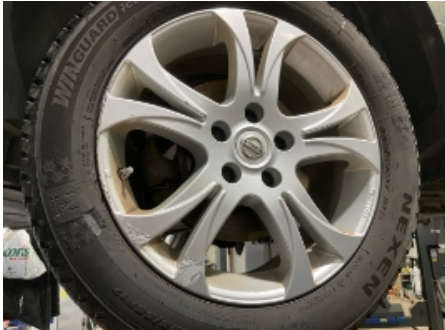
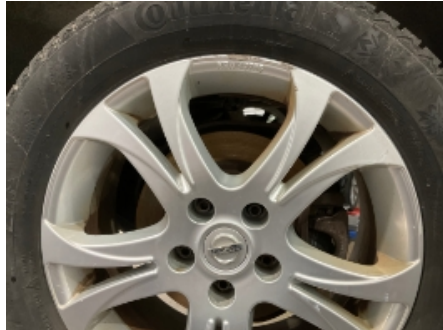
5. Felg

65.12	Dekk	Deformasjon, rift eller andre visuelle skader av betydning på dekkets sideflate:	Venstre foran
66.8	Felg	Vesentlig ripe / hakk inn til grunnmaterialet:	Venstre bak, Høyre bak, Venstre foran, Høyre foran

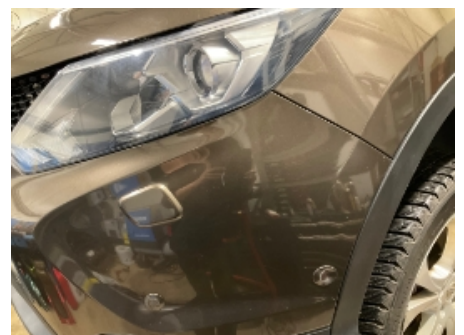
12. Støtfanger foran

83.5	Dør-/panseråpner	Defekt gassfjær / fjær:	Bakluke/-dør
86.2	Lakk / karosseri utvendig	Lakkriper:	Støtfanger foran, Bakluke
86.5		Pyntelist løs, skadet eller mangler:	Høyre fordør

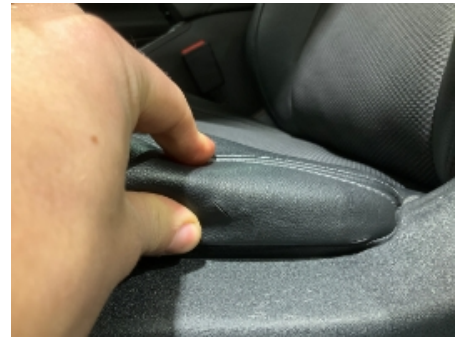
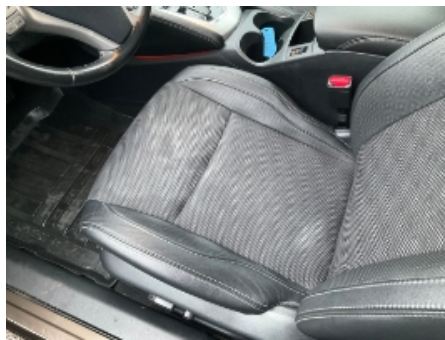
27. Seter

98.2	Seter	Misfarget/skittent:	Venstre foran
98.3		Hull/rift gjennom setetrekk:	Venstre foran

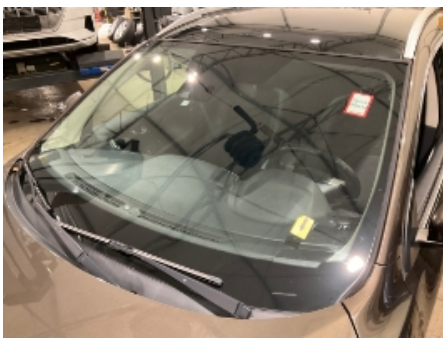
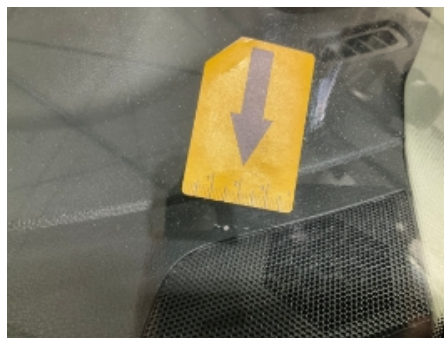
31. Frontrute

67.17	Ekstra hjulsett	Ekstra hjulsett mangler	
69.7	Reservehjul / dekkreparasjonssett	Dekkreparasjonssett mangler	
81.2	Frontrute	En eller flere steinsprutrosetter som ikke er utbedret • Reparasjonsmetode: Reparasjon
