NAF Bruktbiltest

Testdato
03.12.2024

Bilmerke	Tesla	Motorstørrelse	cm ³
Modell	Model X	Motoreffekt	193 kW
Type	002	Aksler i drift	2
Registreringsnr.	EK24995	Drivstofftype	Elektrisk
Understellsnr.	5YJXCCE20GF013859	Kjøretøygruppe	101
Km.stand.	300782	Bruktimportert	Nei
Farge	Svart	Registreringsår	2016
Karosseritype	Kombikupé	Registrert første gang	09.12.2016

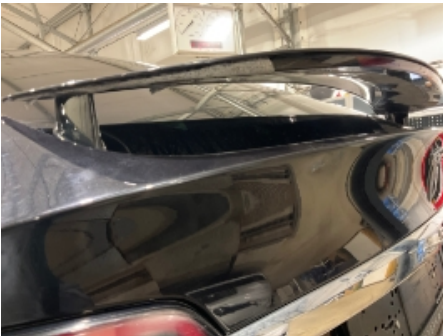
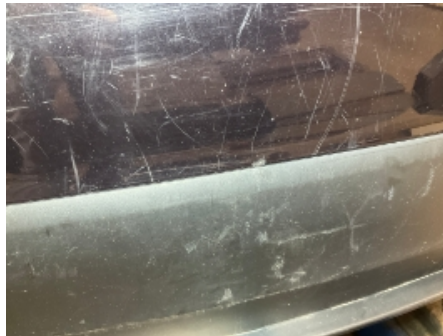
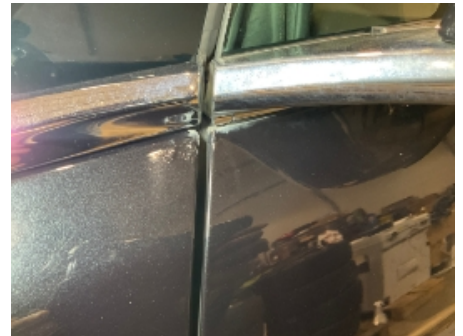
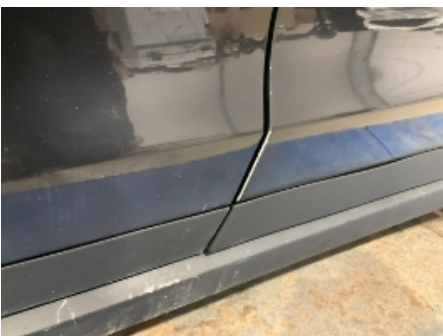
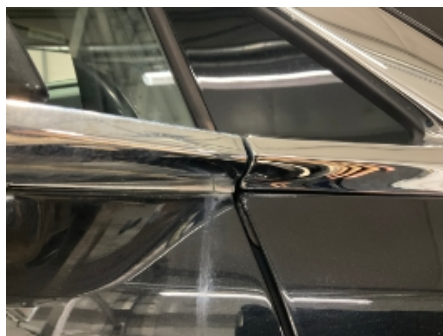
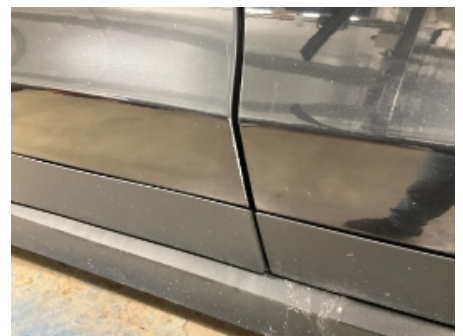
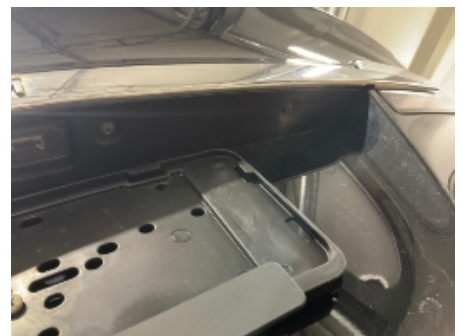
86.5	Lakk / karosseri utvendig	Pyntelist løs, skadet eller mangler:	Bakluke, Støtfanger bak
86.7		Rust / korrosjon i innvendig kant:	Bakluke, Høyre forskjerm, Venstre forskjerm, Venstre fordør

86.11		Steinsprut/lakksår	Støtfanger bak, Høyre bakdør, Venstre bakdør, Bakluke
87.7	Utvendig speil	Innfelling av speil virker ikke:	Venstre side
88.11	Underside	* Høyre fremre skvettlapp bak - skadet

1. Lakk / karosseri utvendig

2. Lakk / karosseri utvendig

3. Lakk / karosseri utvendig

4. Lakk / karosseri utvendig

5. Lakk / karosseri utvendig

6. Lakk / karosseri utvendig

9. Lakk / karosseri utvendig

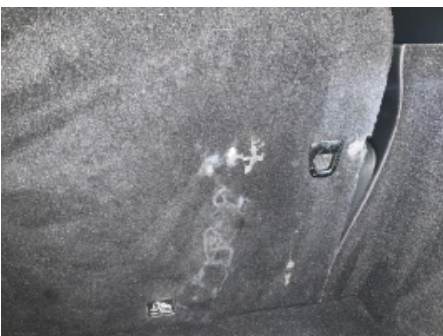
96.3	Dørtrekk	* Venstre og høyre trekk på innvendig B-stolpe - rifter/skade/sår.	
97.1	Døråpning	Sår eller skade:	Venstre fordør
98.3	Seter	Hull/rift gjennom setetrekk:	Høyre side bakerst

7. Seter

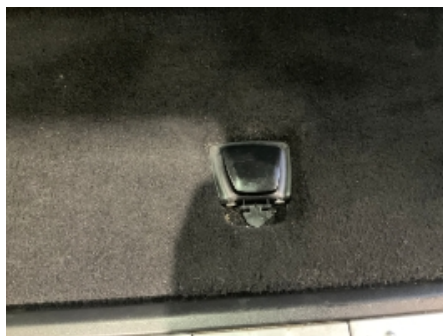
102.2	Laste-/bagasjerom	Skader i deksler/panel/vegger/gulv

8. Laste-/bagasjerom
