NAF Bruktbiltest

Testdato
06.12.2024

Bilmerke	Mitsubishi	Motorstørrelse	1998 cm ³
Modell	Outlander	Motoreffekt	89 kW
Type	CW0	Aksler i drift	2
Registreringsnr.	AA68770	Drivstofftype	Bensin
Understellsnr.	JMBXDGG2WHZ000917	Kjøretøygruppe	101
Km.stand.	218231	Bruktimportert	Nei
Farge	Brun	Registreringsår	2016
Karosseritype	Stasjonsvogn	Registrert første gang	17.11.2016

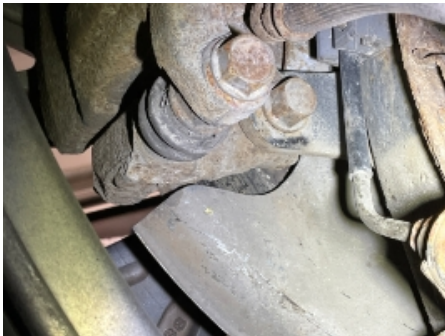
1. Bremseskiver

Ref.Id	Repareres	Resultat	Beskrivelse
4.1	Service/ Dokum.	Serviceokumentasjon mangler	
6.10	Bremseskiver	Rust på bremseskive:	Venstre bak, Høyre bak
22.2	Varsellamper utvidet	Varsellampe for TPMS (Dekktrykk) lyser

101.3	Bagasjeromstildekning	Mangler:	
Ref.Id	Opplysning	Resultat	Beskrivelse
5.11	Bremsebelegg	Bremseklosser bør byttes samtidig som bremseskivene	Venstre bak, Høyre bak

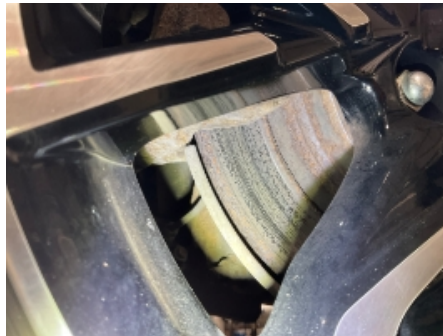
2. Bremseskiver

6.16	Bremseskiver	Overflaterust eller mindre enn 25% av overflaten rustet	Begge sider foran
23.4	Full systemskann	Det finnes feilkoder, se rapport	
33.13	Eksosanlegg	Betydelig rust i eksosanlegg	Bakre eksospotte

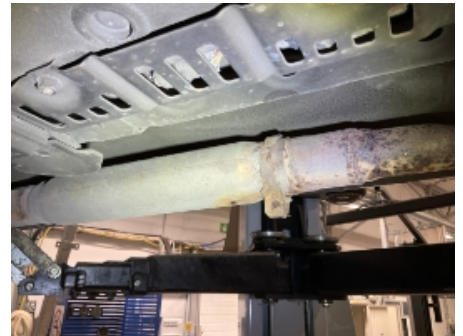
3. Eksosanlegg

33.12	Eksosanlegg	* Eksosklemme har rustet av - midtre eksos	
59.1	Tilhengerkontakt	Skadet	
67.23	Ekstra hjulsett	Vesentlig ripe(r) inn til grunnmaterialet på felg:	1 felg

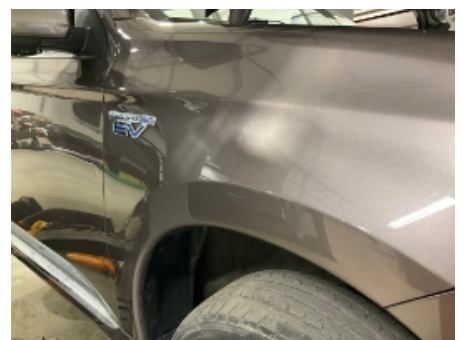
6. Høyre forskjerm

86.6		Lakkbærer	Tak
86.11		Steinsprut/lakksår	Høyre bakdør, Venstre bakdør, Høyre fordør, Høyre forskjerm, Venstre bakskjerm, Panser, Venstre forskjerm
98.1	Seter	Feil med/mangler nakkestøtte:	Høyre bak, Venstre bak, Midten bak

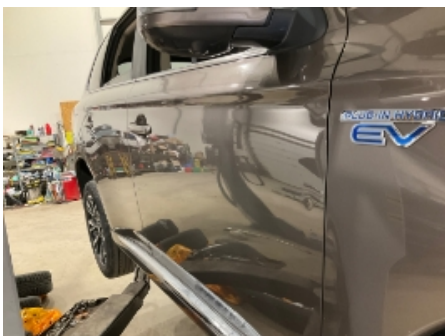
7. Høyre fordør

86.17		Diverse småbulker/lakkriper	
86.18		Småbulker:	Høyre bakskjerm
86.19		Bulk(er)	Venstre fordør, Høyre fordør, Venstre bakskjerm
86.20		Steinsprut:	Støtfanger foran

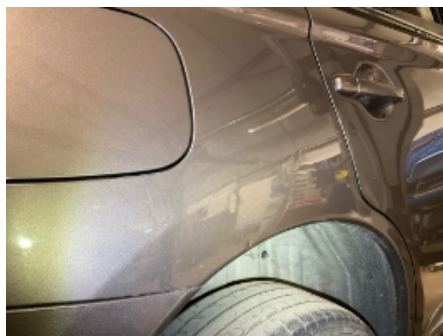
8. Høyre bakskjerm

Ref.Id	Opplysning	Resultat	Beskrivelse
86.21		Små lakkblærer:	Høyre bakskjerm, Bakluke, Venstre bakskjerm
88.15	Underside	* Bilen er understellsbehandlet.	
97.5	Døråpning	Sår eller skade:	Høyre baktør, Høyre fordør

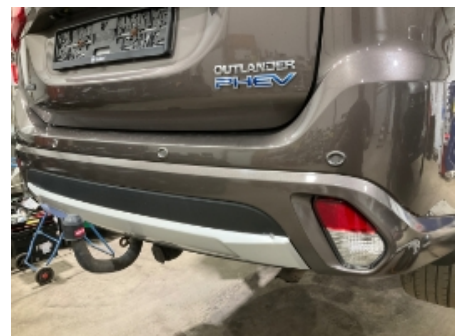
9. Støtfanger bak

69.6	Reservehjul / dekkreparasjonssett	Dekkreparasjonssett, holdbarhetsdato har utløpt	
86.5	Lakk / karosseri utvendig	Pyntelist løs, skadet eller mangler:	Støtfanger bak

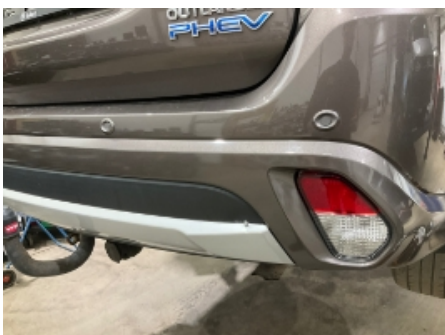
10. Lakk / karosseri utvendig

65.22	Dekk	Noe skjevslitt dekk	Venstre foran, Høyre foran
66.10	Felg	Ripe/slitasje på felg	Høyre bak
81.9	Frontrute	Noe steinsprut	
86.16	Lakk / karosseri utvendig	Lakkriper:	Høyre bakskjerm, Venstre bakskjerm, Høyre forskjerm, Bakluke, Venstre fordør, Høyre fordør, Venstre bakdør, Høyre bakdør, Støtfanger foran, Støtfanger bak
