NAF Bruktbiltest

Testdato
09.12.2024

Bilmerke	BMW	Motorstørrelse	1997 cm ³
Modell	X5 xDrive40e iPerformance	Motoreffekt	180 kW
Type	X5	Aksler i drift	2
Registreringsnr.	HK10158	Drivstofftype	Bensin
Understellsnr.	WBAKT0109H0W16755	Kjøretøygruppe	101
Km.stand.	192922	Bruktimportert	Nei
Farge	Svart	Registreringsår	2017
Karosseritype	Stasjonsvogn	Registrert første gang	24.04.2017

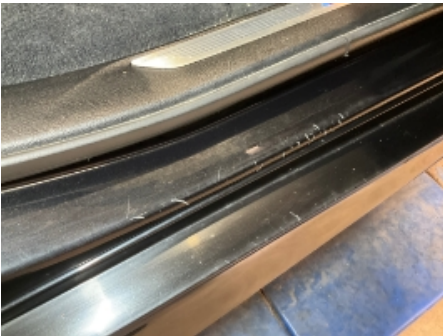
1. Døråpning

92.1	Luftdyse kupé	Luftdyse skadet:	Midten foran
96.1	Dørtrekk	Hull/rift/flenge i dørtrekk:	Venstre bakdør
97.1	Døråpning	Sår eller skade:	Høyre fordør, Høyre bakdør

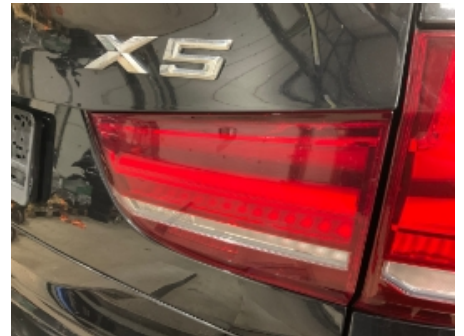
3. Lys

4.7		Aktivert serviceindikator	
6.10	Bremsekiver	Rust på bremseskive:	Høyre foran, Venstre foran
17.12	Lys	Krakelert lykteglass	Høyre sideblinklys, Venstre sideblinklys, Venstre baklys, Høyre baklys

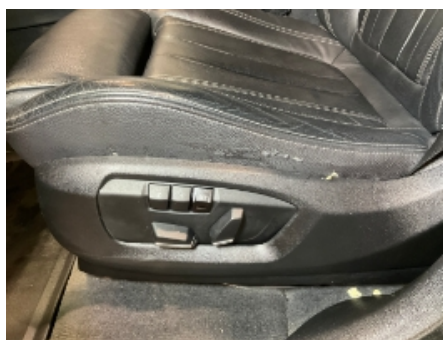
5. Seter

98.3	Seter	Hull/rift gjennom setetrekk:	Venstre foran

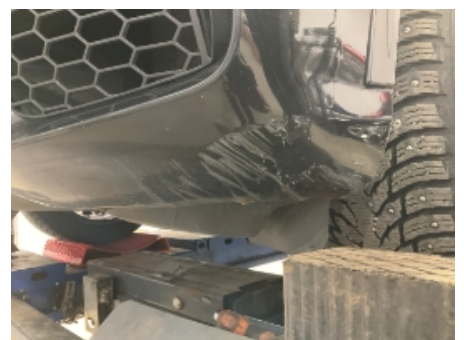
6. Lakk / karosseri utvendig

86.2	Lakk / karosseri utvendig	Lakkriper:	Høyre sidekanal
86.11		Steinsprut/lakksår	Støtfanger bak, Høyre fordør, Venstre fordør, Bakluke, Støtfanger foran
