NAF Bruktbiltest

Testdato
20.12.2024

Bilmerke	Mitsubishi	Motorstørrelse	1998 cm ³
Modell	Outlander	Motoreffekt	89 kW
Type	CW0	Aksler i drift	2
Registreringsnr.	JV24570	Drivstofftype	Bensin
Understellsnr.	JMBXDGG2WGZ002164	Kjøretøygruppe	101
Km.stand.	173615	Bruktimportert	Ja
Farge	Svart	Registreringsår	2015
Karosseritype	Stasjonsvogn	Registrert første gang	21.10.2015
		Frist for neste EU kontroll	30.10.2025

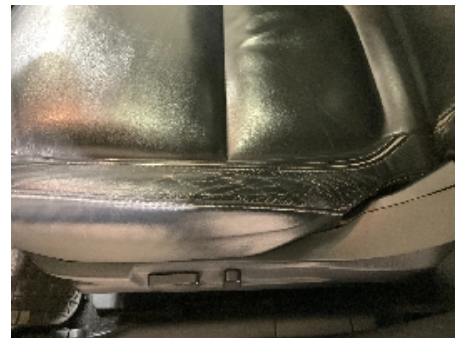
21. Seter

Ref.Id	Repareres	Resultat	Beskrivelse
4.1	Service/ Dokum.	Serviceokumentasjon mangler	
98.2	Seter	Misfarget/skittent:	Venstre foran, Høyre bak, Høyre foran
Ref.Id	Opplysning	Resultat	Beskrivelse

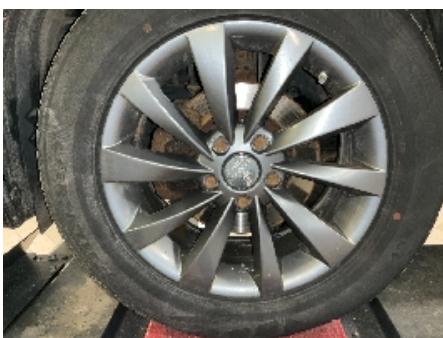
22. Felg

23.4	Full systemskann	Det finnes feilkoder, se rapport	
23.7		Diagnoseavlesing ligger i testrapport	
33.13	Eksosanlegg	Betydelig rust i eksosanlegg	
66.10	Felg	Ripe/slitasje på felg	Venstre foran, Høyre bak

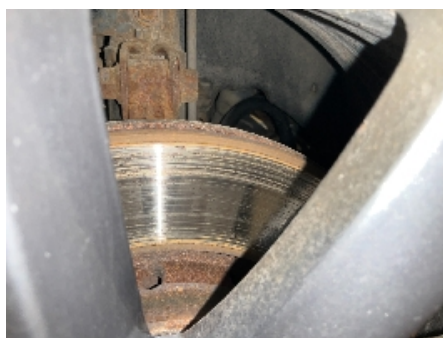
23. Bremseskiver

6.16	Bremseskiver	Overflaterust eller mindre enn 25% av overflaten rustet	Begge sider foran
6.17		Overflaterust eller mindre enn 50% av overflaten rustet	Begge sider bak

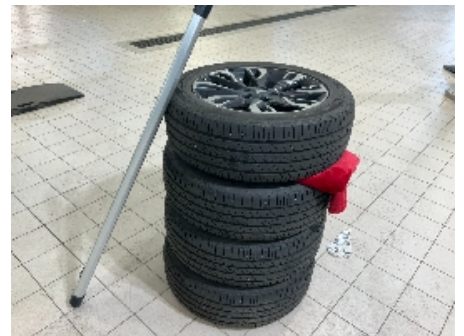
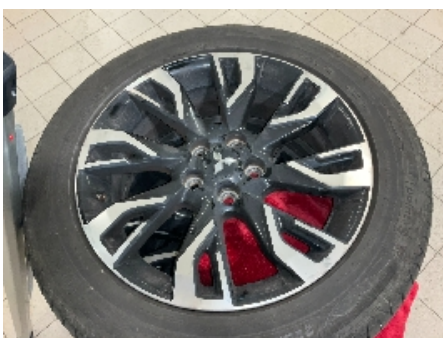
67.27	Ekstra hjulsett	Ripe/slitasje	2 felger
81.9	Frontrute	Noe steinsprut	
86.17	Lakk / karosseri utvendig	Diverse småbulker/lakkriper	
86.20		Steinsprut:	Venstre forskjerm, Høyre forskjerm, Støtfanger foran, Panser, Tak, Venstre fordør, Høyre fordør, Venstre bakdør, Høyre bakdør, Venstre bakskjerm, Høyre bakskjerm, Venstre A-stolpe, Høyre A-stolpe

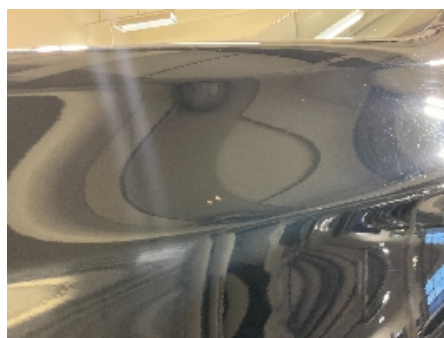
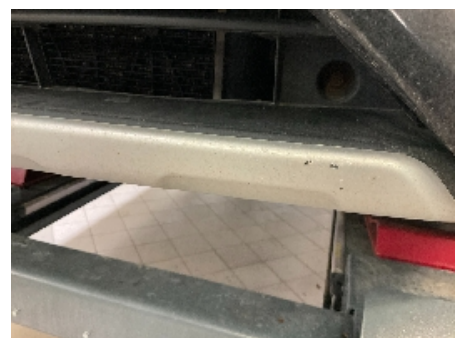
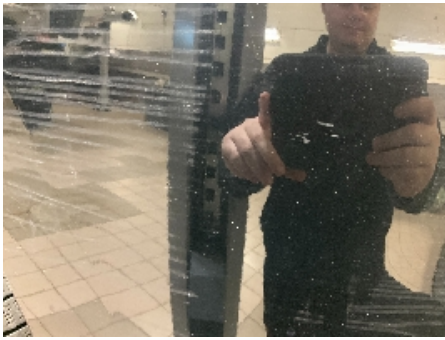
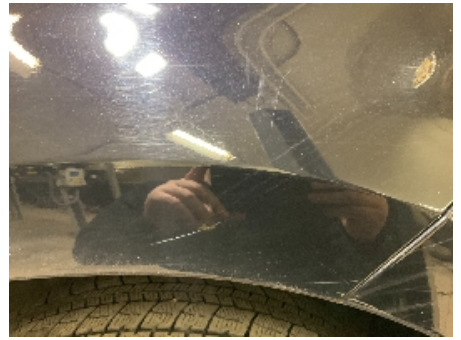
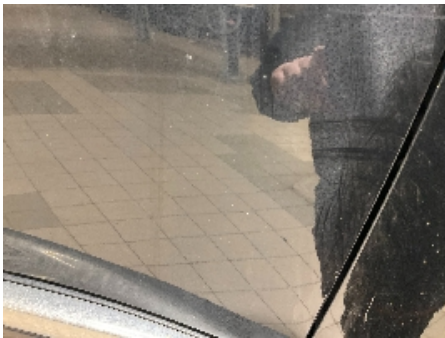
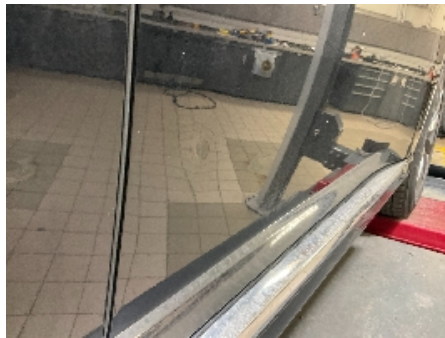
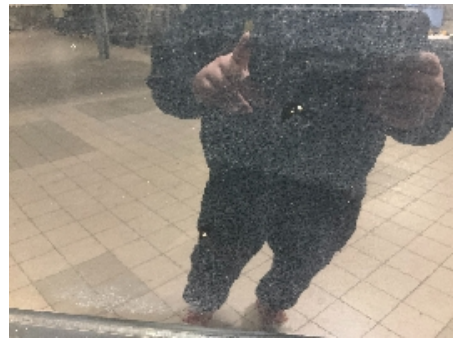
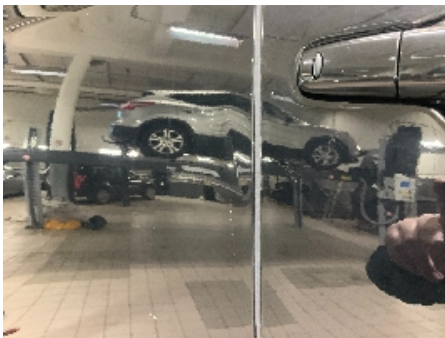
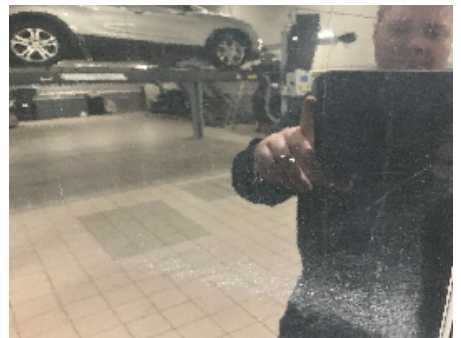
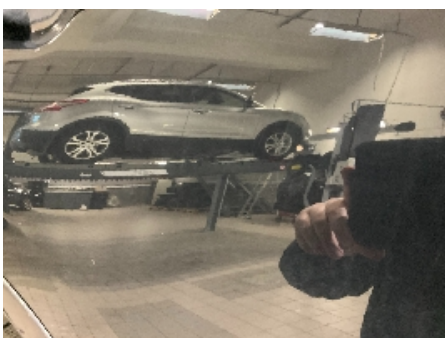
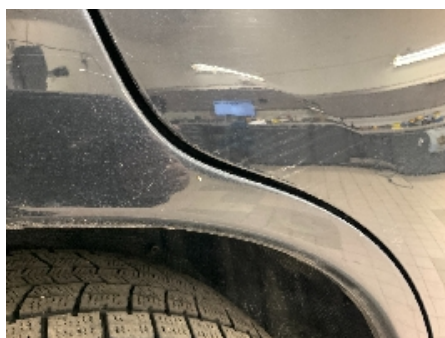
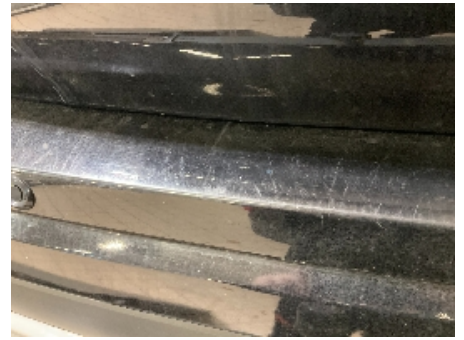
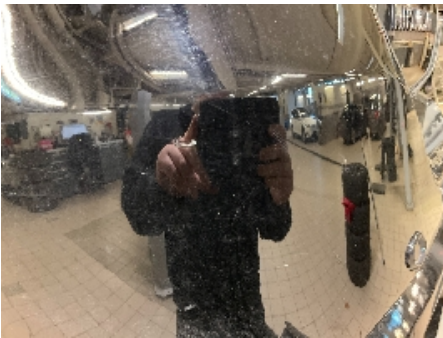
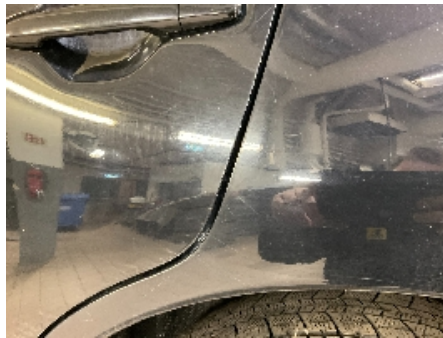
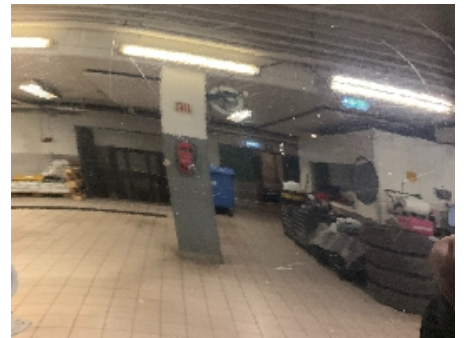
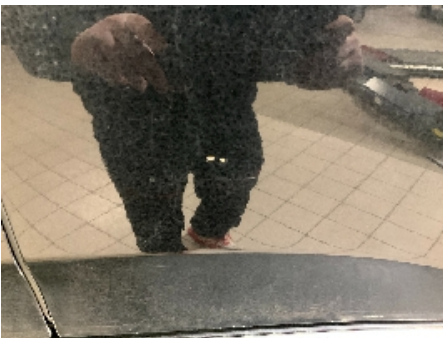
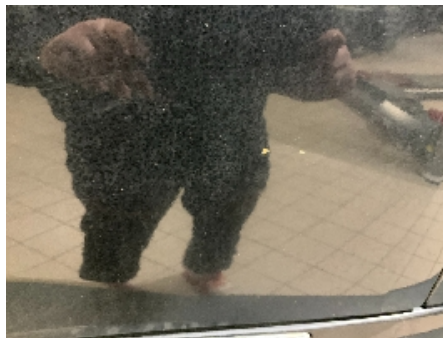
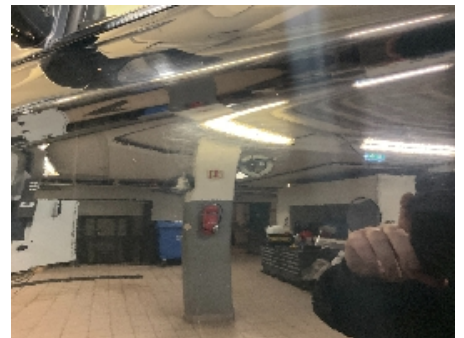
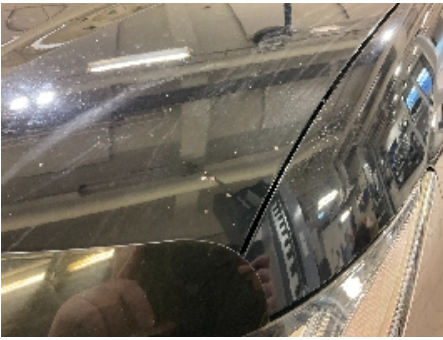
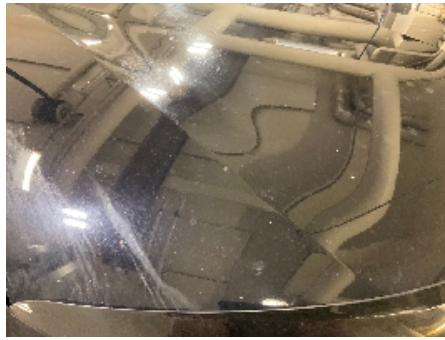
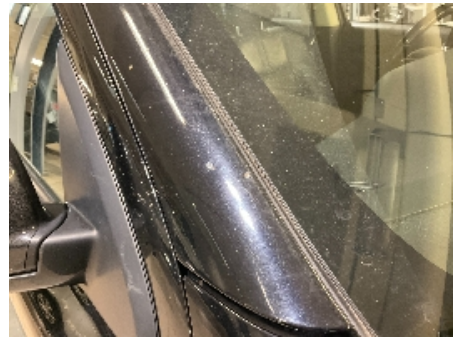
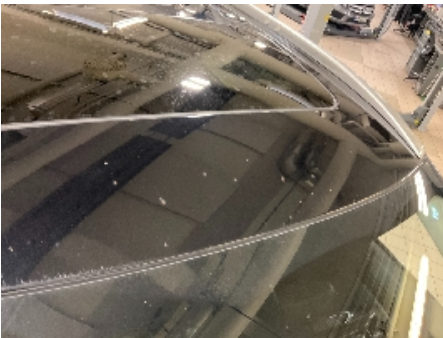
86.21		Små lakkblærer:	
86.24		Rustangrep:	
86.26		Diverse lakkrust	
86.30		Bilen har noe penselflekking av steinsprut/riper i lakk	
88.13	Underside	Stedvis rustdannelse i vognbunn/understell	Høyre, Venstre

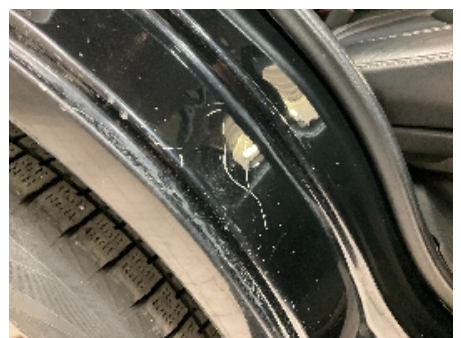
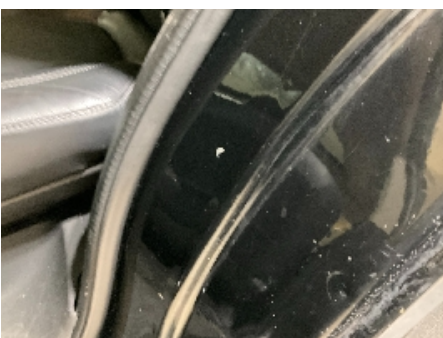
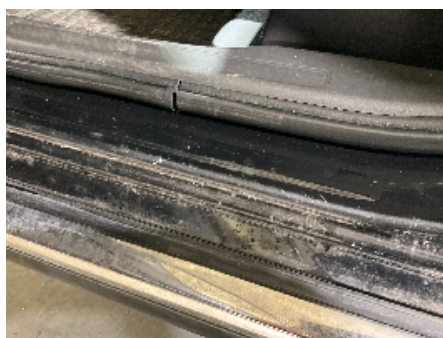
90.10	Tilhengerfeste	Låsemekanisme er ikke funksjonsprøvd	
93.5	Taktrekk	Skittent taktrekk	
93.6		Mindre riper/skader i taktrekk	Bak
97.5	Døråpning	Sår eller skade:	Venstre fordør, Venstre bakdør, Høyre bakdør
