NAF Bruktbiltest

Testdato
03.12.2024

Bilmerke	Toyota	Motorstørrelse	2487 cm ³
Modell	CAMRY	Motoreffekt	131 kW
Type	XV7(EU,M)	Aksler i drift	1
Registreringsnr.	DS20927	Drivstofftype	Bensin
Understellsnr.	JTNB23HK003119610	Kjøretøygruppe	101
Km.stand.	114903	Bruktimportert	Nei
Farge	Svart	Registreringsår	2022
Karosseritype	Sedan	Registrert første gang	30.12.2022

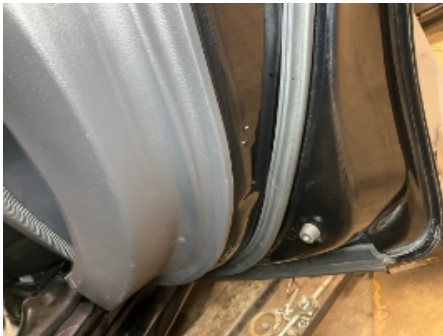
1. Lakk / karosseri utvendig

86.2	Lakk / karosseri utvendig	Lakkriper:	Høyre baks skjerm, Høyre sidekanal, Høyre bakdør, Høyre fordør, Høyre forskjerm
86.3		Skadet:	Høyre baks skjerm, Støtfanger foran, Høyre sidekanal

86.5		Pyntelist løs, skadet eller mangler:	Støtfanger foran
86.11		Steinsprut/lakksår	Høyre forskjerm, Høyre bakdør
88.2	Underside	Skadet/løst plastdeksel:	Foran

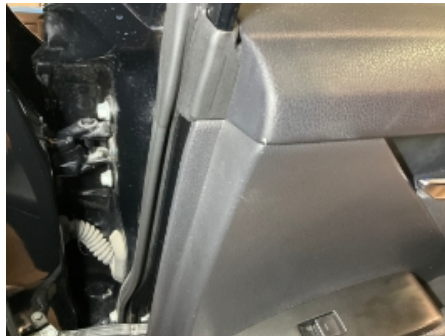
2. Dørtrekk

96.1	Dørtrekk	Hull/rift/flenge i dørtrekk:	Høyre bakdør
97.1	Døråpning	Sår eller skade:	Høyre bakdør
98.6	Seter	* 4 stk isofixdeksel bak - mangler/skadet.

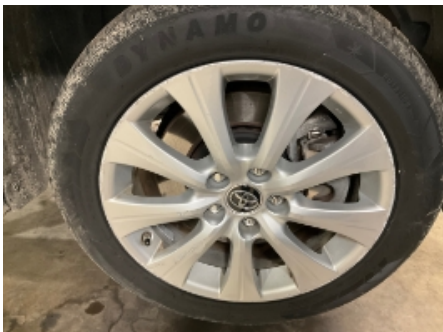
10. Felg

23.2		Diagnoseavlesing ligger i testrapport	
29.4	Oljenivå motor	Oljenivå for høyt	
66.8	Felg	Vesentlig ripe / hakk inn til grunnmaterialet:	Høyre bak, Høyre foran

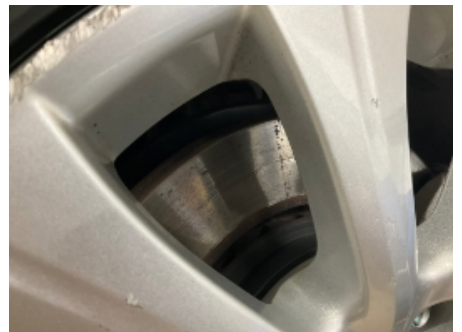
12. Bremseskiver

6.9	Bremseskiver	Store riper i bremseskiven:	Høyre foran
22.2	Varsellamper utvidet	Varsellampe for TPMS (Dekktrykk) lyser	
23.1	Full systemskann	Det finnes feilkoder, se rapport
