NAF Bruktbiltest

Testdato
16.12.2024

Bilmerke	Tesla	Motorstørrelse	cm ³
Modell	Model Y	Motoreffekt	158 kW
Type	003	Aksler i drift	2
Registreringsnr.	EF14314	Drivstofftype	Elektrisk
Understellsnr.	XP7YGCCK1PB048319	Kjøretøygruppe	101
Km.stand.	29314	Bruktimportert	Nei
Farge	Svart	Registreringsår	2022
Karosseritype	Flerbruksbil	Registrert første gang	12.12.2022

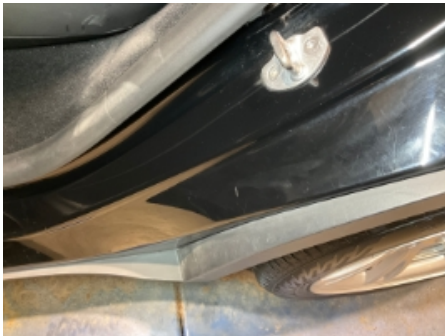
1. Døråpning

Ref.Id	Repareres	Resultat	Beskrivelse
3.5	Nøkler / Utstyr	Nøkkel/er mangler	
23.1	Full systemskann	Det finnes feilkoder, se rapport	
23.2		Diagnoseavlesing ligger i testrapport	
66.8	Felg	Vesentlig ripe / hakk inn til grunnmaterialet:	Venstre bak, Høyre bak, Høyre foran
70.1	Hjulkapsler/navkopper	Hjulkapsel som ikke fremstår hel og komplett pga. sprekker, defekter, skader og/eller mangler, skift:	Høyre bak, Høyre foran, Venstre foran, Venstre bak
83.11	Dør-/panseråpner	Slitt / skade på gummillist:	Bakluke/-dør
86.2	Lakk / karosseri utvendig	Lakkriper:	Tak, Støtfanger bak
86.11		Steinsprut/lakksår	Panser, Støtfanger bak
90.2	Tilhengerfeste	Avtagbar kule mangler	
93.1	Taktrekk	Hull/rifter/flenger i taktrekk	Bak
97.1	Døråpning	Sår eller skade:	Venstre bakdør

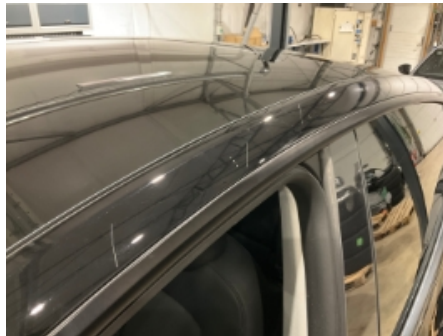
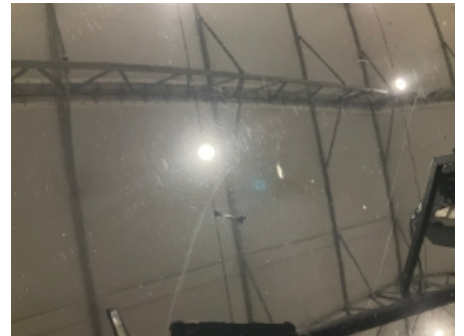
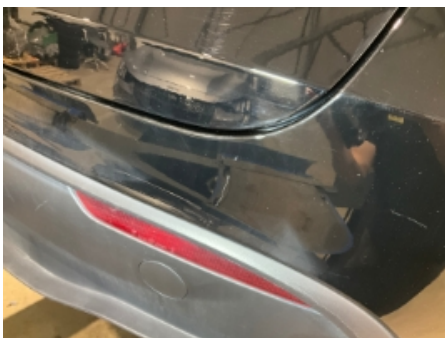
Ref.Id	Opplysning	Resultat	Beskrivelse
4.12	Service/ Dokum.	Bilen har digital servicebok, denne er ikke kontrollert av NAF	
6.18	Bremsekiver	Ikke tilgjengelig for kontroll uten demontering:	Venstre foran, Venstre bak, Høyre bak, Høyre foran
17.29	Lys	Krakelert lykteglass	Venstre baklys, Høyre baklys
60.7	Tilleggsvarmer / parkeringsvarmer	Ikke funksjonsprøvd	
67.28	Ekstra hjulsett	Dekk er noe skjevslitt	4 dekk
81.9	Frontrute	Noe steinsprut	
85.12	Takluke/Panoramatak	* Panoramatak - synlige riper	
86.16	Lakk / karosseri utvendig	Lakkriper:	Høyre bakskjerm, Støtfanger foran, Venstre bakdør
86.17		Diverse småbulker/lakkriper	
86.19		Bulk(er)	Venstre bakdør
86.20		Steinsprut:	Venstre forskjerm, Høyre forskjerm, Støtfanger foran, Venstre fordør, Høyre fordør, Venstre bakdør, Høyre bakdør, Panser
86.30		Bilen har noe penselflekkning av steinsprut/riper i lakk	
93.5	Taktrekk	Skittent taktrekk

2. Lakk / karosseri utvendig
