# NAF Bruktbiltest

Testdato  
16.12.2024

<b>Bilmerke</b>	KIA	<b>Motorstørrelse</b>	cm <sup>3</sup>
<b>Modell</b>	NIRO	<b>Motoreffekt</b>	150 kW
<b>Type</b>	DE	<b>Aksler i drift</b>	1
<b>Registreringsnr.</b>	EC56956	<b>Drivstofftype</b>	Elektrisk
<b>Understellsnr.</b>	KNACC81GFM5084021	<b>Kjøretøygruppe</b>	101
<b>Km.stand.</b>	25801	<b>Bruktimportert</b>	Nei
<b>Farge</b>	Grå	<b>Registreringsår</b>	2021
<b>Karosseritype</b>	Stasjonsvogn	<b>Registrert første gang</b>	19.05.2021

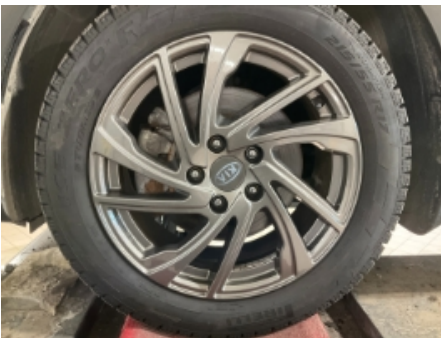
19. Felg

Ref.Id	Repareres	Resultat	Beskrivelse
4.1	Service/ Dokum.	Serviceokumentasjon mangler	
6.10	Bremseskiver	Rust på bremseskive:	Venstre bak, Høyre bak
66.8	Felg	Vesentlig ripe / hakk inn til grunnmaterialet:	Høyre foran

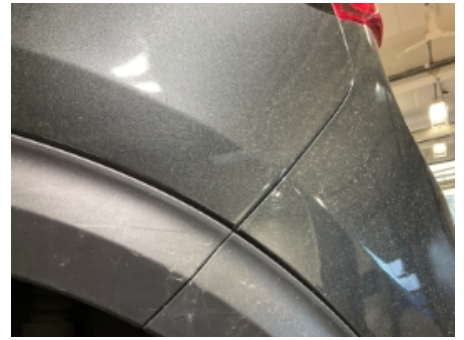
27. Lakk / karosseri utvendig

Ref.Id	Opplysning	Resultat	Beskrivelse
23.7	Full systemskann	Diagnoseavlesing ligger i testrapport	
66.10	Felg	Ripe/slitasje på felg	
67.27	Ekstra hjulsett	Ripe/slitasje	
86.16	Lakk / karosseri utvendig	Lakkriper:	Venstre forskjerm, Høyre forskjerm, Støtfanger foran, Venstre bakskjerm, Støtfanger bak
86.17		Diverse småbulker/lakkriper	
101.6	Bagasjeromstildekning	Liten skade:	Rollo
