NAF Bruktbiltest

Testdato
26.11.2024

Bilmerke	Volvo	Motorstørrelse	1969 cm ³
Modell	XC90 T8 Twin Engine	Motoreffekt	235 kW
Type	L	Aksler i drift	2
Registreringsnr.	BT74992	Drivstofftype	Bensin
Understellsnr.	YV1LFBABDJ1217780	Kjøretøygruppe	101
Km.stand.	165137	Bruktimportert	Nei
Farge	Svart	Registreringsår	2017
Karosseritype	Flerbruksbil	Registrert første gang	15.12.2017

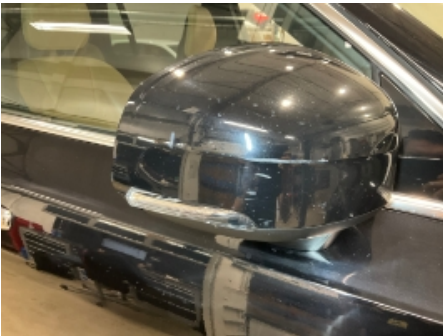
1. Utvendig speil

86.11		Steinsprut/lakksår	Støtfanger foran
87.9	Utvendig speil	Ripe i speilhus:	Høyre
91.1	Dashbord / midtkonsoll	Hull/rift/flenge:	Dashbord
96.1	Dørtrekk	Hull/rift/flenge i dørtrekk:	Venstre fordør

86.33		Bilen er delvis omlakkert:	
87.11	Utvendig speil	Ripe i speilhus:	Venstre
93.5	Taktrekk	Skittent taktrekk	
96.4	Dørtrekk	Liten skade i dørtrekk:	Høyre bakdør, Venstre bakdør, Høyre fordør

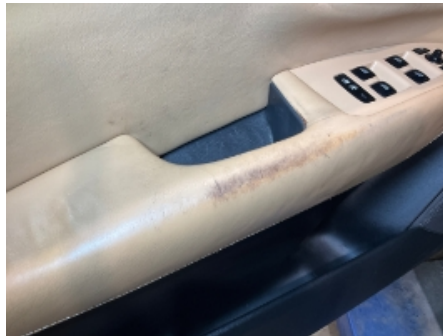
2. Dørtrekk

96.5		Skittent/misfarget dørtrekk	Høyre bakdør, Venstre bakdør, Høyre fordør, Venstre fordør
97.5	Døråpning	Sår eller skade:	Høyre fordør, Venstre fordør

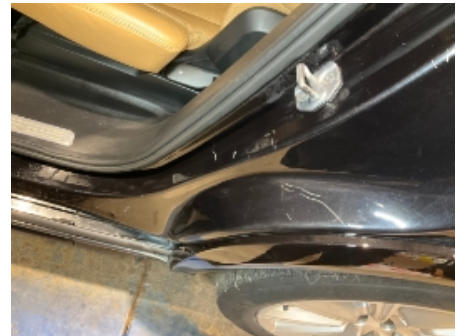
3. Døråpning

97.1	Døråpning	Sår eller skade:	Venstre bakdør, Høyre bakdør
98.2	Seter	Misfarget/skittent:	Venstre side bakerst, Venstre foran, Venstre bak, Midten bak, Høyre bak, Høyre side bakerst, Høyre foran

97.7		Rust:	Venstre fordør
98.9	Seter	* Seter generelt - slitasje/riper/rift som ikke er igjennom setetrekket.

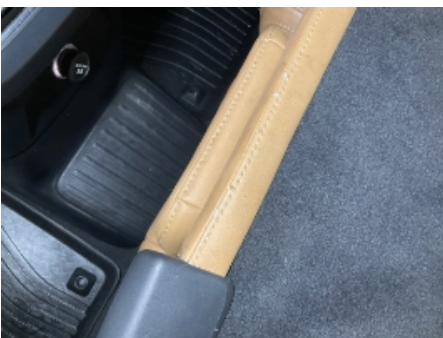
4. Seter

98.3		Hull/rift gjennom setetrekk:	Midten bak, Høyre side bakerst, Venstre side bakerst, Venstre bak
101.3	Bagasjeromstildekning	Mangler:	Rollo
102.2	Laste-/bagasjerom	Skader i deksler/panel/vegger/gulv

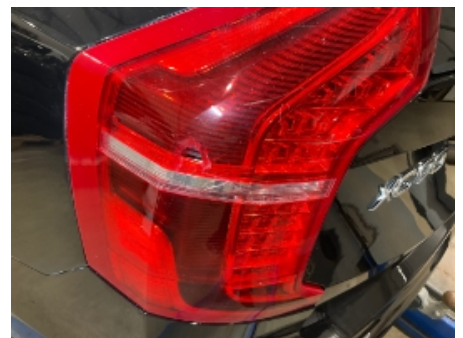
6. Lys

17.1	Lys	Virker ikke:	Venstre baklys
17.12		Kraketert lykteglass	Skiltlys
17.16		Skadet lykt:	Venstre baklys
21.17	Varsellamper	* Varsler feil på - lys/baklykter.

17.29	Lys	Krakelert lykteglass	Venstre nærlys, Høyre nærlys, Midtre bremselys, Høyre baklys
29.12	Oljenivå motor	Bilen er ikke utstyrt med peilepinne, oljenivå er ikke kontrollert

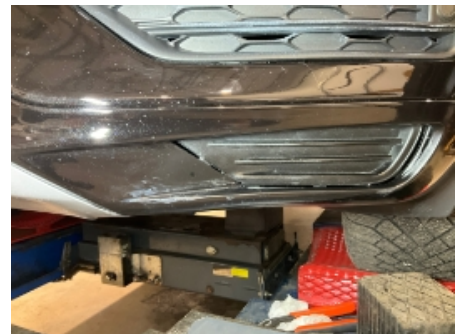
12. Lakk / karosseri utvendig

83.15	Dør-/panseråpner	* innstegningslys i 4 stk dørhåndtak - kraketert	
86.5	Lakk / karosseri utvendig	Pyntelist løs, skadet eller mangler:	Støtfanger foran

81.9	Frontrute	Noe steinsprut	
82.15	Siderute/bakrute	Ripe/slitasje:	Bakrute
86.16	Lakk / karosseri utvendig	Lakkriper:	Hele karosseriet
86.17		Diverse småbulker/lakkriper

86.18		Småbulker:	Venstre fordør, Venstre baksjerm, Tak, Bakluke
86.20		Steinsprut:	Hele karosseriet
86.21		Små lakkblærer:	Venstre fordør
86.30		Bilen har noe penselflekking av steinsprut/riper i lakk

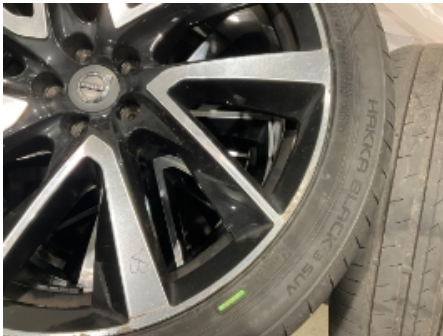
13. Ekstra hjulsett

62.2	Ladekabel elbil/hybrid	Ladekabel mangler	
67.13	Ekstra hjulsett	Vesentlig skade på dekkets sideflate:	1 dekk
67.23		Vesentlig ripe(r) inn til grunnmaterialet på felg:	3 felger

66.12		Påbegynnende oksidering:	Venstre foran, Høyre bak, Høyre foran, Venstre bak
67.27	Ekstra hjulsett	Ripe/slitasje	3 felger
67.28		Dekk er noe skjevslitt	2 dekk

67.1	Ekstra hjulsett	Mønsterdybde	2,20 mm
67.2		Mønsterdybde	3,00 mm
67.3		Mønsterdybde	7,10 mm
67.4		Mønsterdybde	6,90 mm
67.5		Ekstra hjulsett er utrustet med:	Sommerdekk
