NAF Bruktbiltest

Testdato
16.12.2024

Bilmerke	Tesla	Motorstørrelse	cm ³
Modell	Model Y	Motoreffekt	158 kW
Type	003	Aksler i drift	2
Registreringsnr.	EE37854	Drivstofftype	Elektrisk
Understellsnr.	XP7YGCCK0PB042799	Kjøretøygruppe	101
Km.stand.	48165	Bruktimportert	Nei
Farge	Svart	Registreringsår	2022
Karosseritype	Flerbruksbil	Registrert første gang	17.11.2022

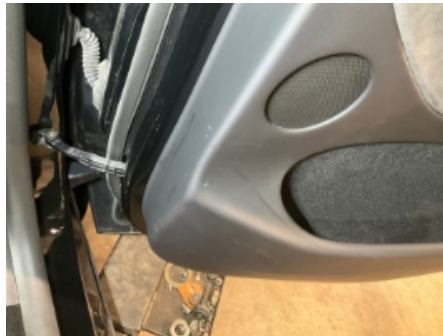
2. Dørtrekk

Ref.Id	Repareres	Resultat	Beskrivelse
3.5	Nøkler / Utstyr	Nøkkel/er mangler	
6.10	Bremseskiver	Rust på bremseskive:	Venstre foran, Høyre foran
21.17	Varsellamper	* Varsler feil/virker ikke: autopilot kamera utilgjengelig og parkeringshjelp utilgjengelig - feilsøk for nærmere kontroll	
23.1	Full systemskann	Det finnes feilkoder, se rapport	
23.2		Diagnoseavlesing ligger i testrapport	
66.8	Felg	Vesentlig ripe / hakk inn til grunnmaterialet:	Venstre foran, Høyre bak
67.23	Ekstra hjulsett	Vesentlig ripe(r) inn til grunnmaterialet på felg:	4 felger
85.1	Takluke/Panoramatak	Skadet glass	Høyre foran
86.5	Lakk / karosseri utvendig	Pyntelist løs, skadet eller mangler:	Høyre bakskjerm
86.12		Mangelfull kvalitet på replakkering:	Høyre bakskjerm
93.2	Taktrekk	Skittent taktrekk	Bak
96.1	Dørtrekk	Hull/rift/flenge i dørtrekk:	Høyre bakhjør

96.5	Dørtrekk	Skittent/misfarget dørtrekk	Høyre fordør, Bakluke/-dør
97.5	Døråpning	Sår eller skade:	Høyre bakhjør

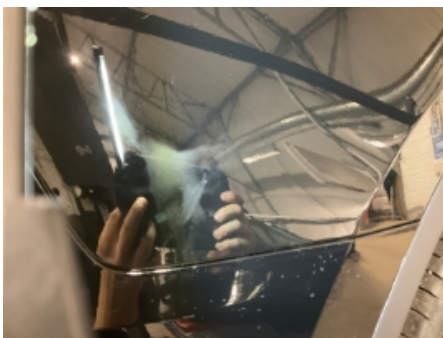
4. Lakk / karosseri utvendig

81.9	Frontrute	Noe steinsprut	
86.16	Lakk / karosseri utvendig	Lakkriper:	Høyre forskjerm, Venstre fordør, Støtfanger bak
86.17		Diverse småbulker/lakkriper

86.20		Steinsprut:	Venstre forskjerm, Panser, Bakluke, Tak, Høyre forskjerm
86.30		Bilen har noe penselflekkning av steinsprut/riper i lakk	
86.33		Bilen er delvis omlakkert:	Venstre bakskjerm, Bakluke, Høyre bakskjerm
