NAF Bruktbiltest

Testdato
19.12.2024

Bilmerke	Polestar	Motorstørrelse	cm ³
Modell	2	Motoreffekt	150 kW
Type	V	Aksler i drift	2
Registreringsnr.	EE86794	Drivstofftype	Elektrisk
Understellsnr.	YSMVSEDE7PL130695	Kjøretøygruppe	101
Km.stand.	17059	Bruktimportert	Ja
Farge	Svart	Registreringsår	2022
Karosseritype	Sedan	Registrert første gang	08.12.2022
		Frist for neste EU kontroll	07.12.2026

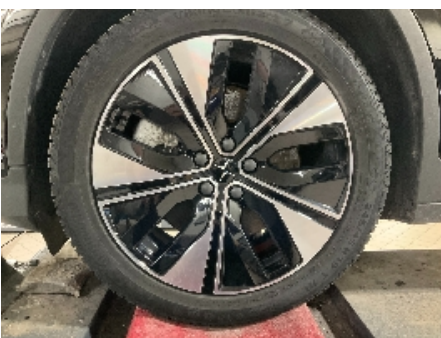
22. Felg

Ref.Id	Opplysning	Resultat	Beskrivelse
6.16	Bremseskiver	Overflaterust eller mindre enn 25% av overflaten rustet	Begge sider foran
6.17		Overflaterust eller mindre enn 50% av overflaten rustet	Begge sider bak
23.5	Full systemskann	Ikke avlest grunnet kommunikasjonsproblemer med styresystemer	
66.10	Felg	Ripe/slitasje på felg	
67.29	Ekstra hjulsett	Ikke tilgjengelig for kontroll	
69.10	Reservehjul / dekkreparasjonssett	Bilen er ikke utstyrt med reservehjul	
86.16	Lakk / karosseri utvendig	Lakkriper:	Bakluke, Høyre fordør, Høyre bakkdør, Støtfanger bak

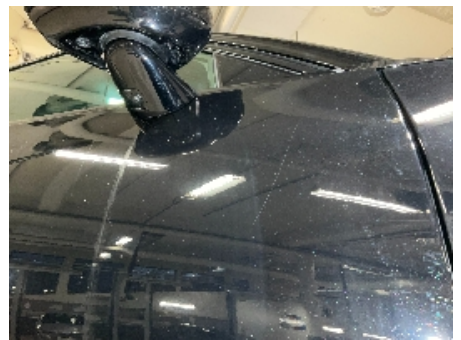
**30. Lakk / karosseri utvendig**

Punkt	Merknad
Lakk / karosseri utvendig	Mye vaskemaskinriper over overflate riper, kan reddes med en god rubbing og shine,
