NAF Bruktbiltest

Testdato
13.12.2024

Bilmerke	Mercedes-Benz	Motorstørrelse	cm ³
Modell	EQB 300 4MATIC	Motoreffekt	168 kW
Type	F2B	Aksler i drift	2
Registreringsnr.	EF69423	Drivstofftype	Elektrisk
Understellsnr.	W1N9M0JB3PN037559	Kjøretøygruppe	101
Km.stand.	18848	Bruktimportert	Nei
Farge	Hvit	Registreringsår	2023
Karosseritype	Stasjonsvogn	Registrert første gang	17.04.2023

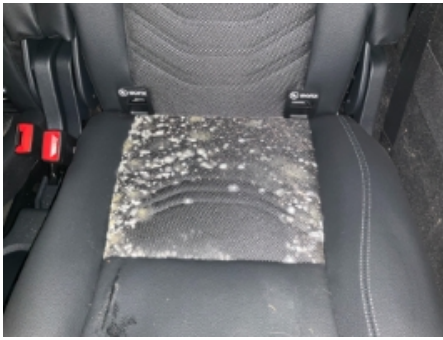
13. Seter

Punkt	Merknad
Seter	Mugg i sete, siste rad VS

Ref.Id	Repareres	Resultat	Beskrivelse
70.4	Hjulkapsler/navkopper	Navkopp er skadet eller mangler, skift: 4 navkopper	
98.2	Seter	Misfarget/skittent:	Venstre side bakerst
103.1	Interiør generelt	Forurensing og/eller ubehagelig lukt	
103.2		Rens utover normal vask og klargjøring

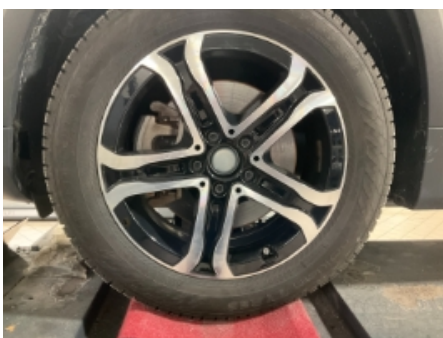
22. Felg

Ref.Id	Opplysning	Resultat	Beskrivelse
4.12	Service/ Dokum.	Bilen har digital servicebok, denne er ikke kontrollert av NAF	
23.4	Full systemskann	Det finnes feilkoder, se rapport	
23.7		Diagnoseavlesing ligger i testrapport	
66.10	Felg	Ripe/slitasje på felg	
67.27	Ekstra hjulsett	Ripe/slitasje	
69.10	Reservehjul / dekkreparasjonsett	Bilen er ikke utstyrt med reservehjul	
83.16	Dør-/panseråpner	Feil med innvendig åpner:	Bakluke/-dør
86.16	Lakk / karosseri utvendig	Lakkriper:	Venstre bakskjerm
