Tilstandsrapport

📍 Møllevegen 13 A, 3560 HEMSEDAL

gnr. 72, bnr. 80, snr. 33

Areal (BRA): Fritidsbolig/leilighet i rekke 31 m²

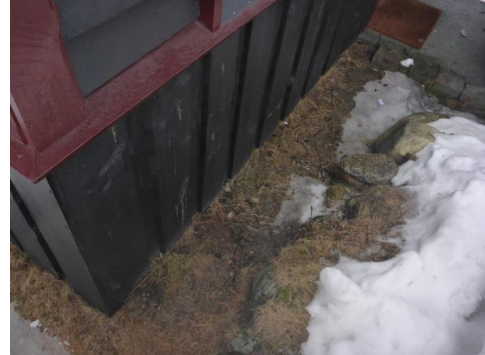
Liten avstand fra terreng til kledning.

Kledningen har generelt liten avstand til terreng. Innvendig i benkeskap kjøkken er vegg åpnet og dampsperre er brutt.

Det vil her være lite rasjonelt og hensiktsmessig med tiltak, men kledningen må følges opp med vedlikehold. Dampsperre må komplementeres/tapes i benkeskap.

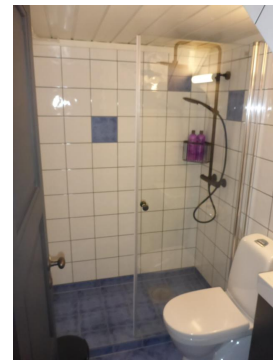
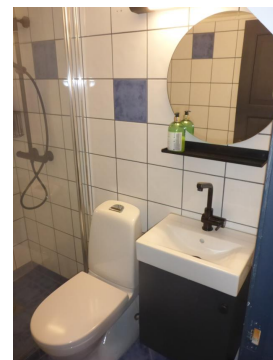
Gulv har keramiske fliser. Gulvsluk er av plast. Gulv i dusj er avgrenset med 70 mm høy sokkel. Vegger har keramiske fliser, Himling har malt trepanel. Montert servant m/ laminert benkeskap, klosett og dusj m/dusjdør. Sanitærutstyr er nyere. Varmekabel under gulvfliser. Naturlig ventilasjon med avtrekk over tak. Terskel til dusj 70 mm. Registrert noen hull i fliser etter tidligere montering. Det er ingen synlig membran i gulvsluk. Det må antas ift. byggeår at badet har enkel form for membran eller ingen.

- Våtrommet må oppgraderes for å tåle normal bruk etter dagens krav.

TG3 er satt hovedsakelig grunnet alder, dvs bad fra før Tek97. Det ble ikke registrert alvorlige avvik. Når badet må renoveres er vanskelig å si, da dette avhenger av bruken. Kostnadsestimat er satt for full renovering av våtrommet.

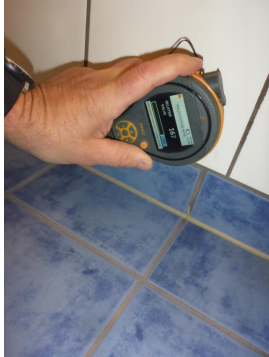
Hulltaking er ikke foretatt da dette ikke er fysisk mulig pga tilliggende konstruksjoner (yttervegger/brannskille). Som et supplement ble det foretatt fuktsøk i dusjson uten å avdekke unormale verdier.

Fuktsøk i dusj.

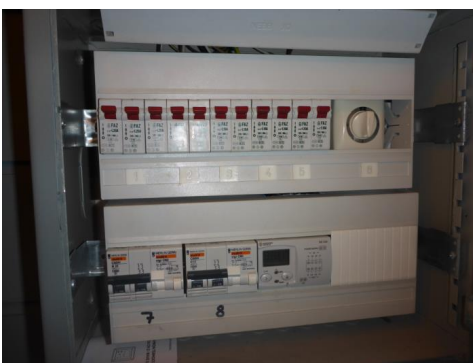
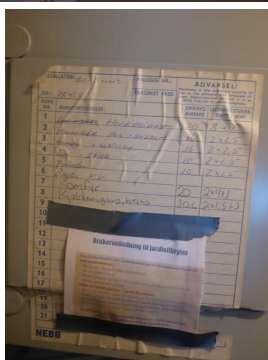
Inntak og sikringsskap

10. Er det tegn på at kabelinnføringer og hull i inntak og sikringsskap ikke er tette, så langt dette er mulig å sjekke uten å fjerne kapslinger?
Nei
11. Finnes det kursfortegnelse, og er den i samsvar med antall sikringer?
Ja
12. Foreta en helhetsvurdering av det elektriske anlegget, dets alder, allmenne tilstand og fare for liv og helse. Bør det elektriske anlegget ha en utvidet el-kontroll?
Ja
