**VOLVO XC60 4X4**
**TESTDATO: 05.02.2024**
**KODE: 1341006**

<b>AA74869</b>	<b>60 705 KM</b>	<b>01.07.2021</b> Førstegang registrert	<b>Bensin/ Batteri</b>
----------------	------------------	--	----------------------------

NBF Tilstandsrapport er utarbeidet av Norges Bilbransjeforbund og Forbrukerrådet.

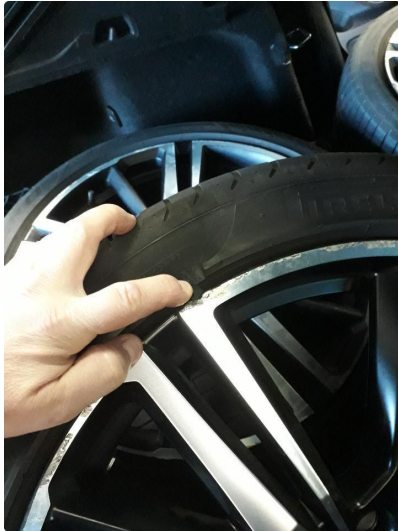
Punkt	Beskrivelse	Plassering
<b>1. EKSTERIØR</b>		
1.1 Dekk/Felger	dekkskade sommerhjul	
<b>2. OPPLYSNINGER/KLARGJØRING</b>		
2.1 Øvrig utstyr/klargjøring	utvendig og innvendig vask

1.1 Dekkskade sommerhjul
