**NISSAN X-TRAIL 150 HK MANUELL 4X4**
**TESTDATO: 16.01.2024**
**KODE: 1326365**

NBF Tilstandsrapport er utarbeidet av Norges Bilbransjeforbund og Forbrukerrådet.

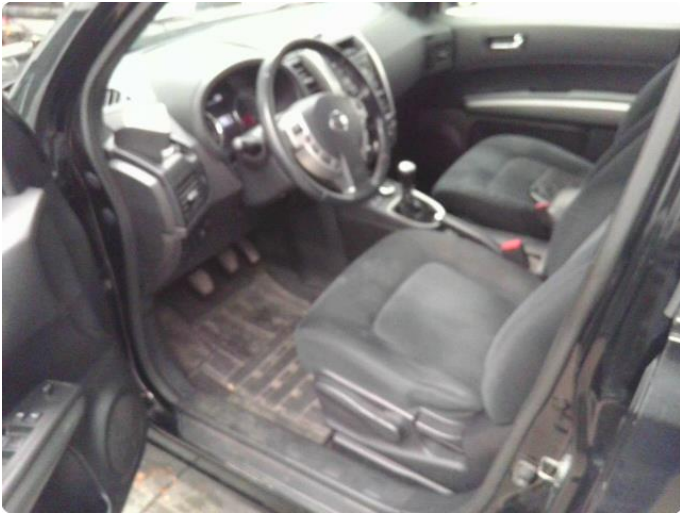
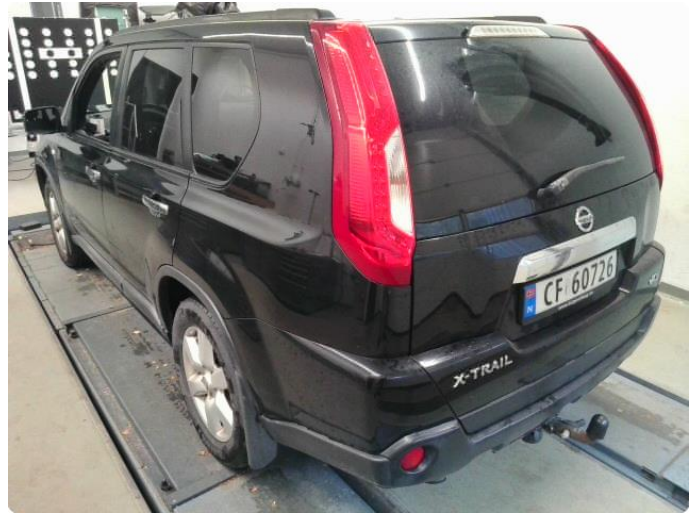
Punkt	Beskrivelse	Plassering
<b>1. EKSTERIØR</b>		
1.1	Speil	speilhus førerside skadet
1.2	Alle flater	Matte frontlamper frontfanger + hjulbuelist venstre forskjerm passer dårlig. Bulk bakluka, løst plastdeksel høyre side fanger bak.
