VOLKSWAGEN PASSAT GTE FORHJULSDRIFT
TESTDATO: 15.08.2023
KODE: 1218703

NBF Tilstandsrapport er utarbeidet av Norges Bilbransjeforbund og Forbrukerrådet.

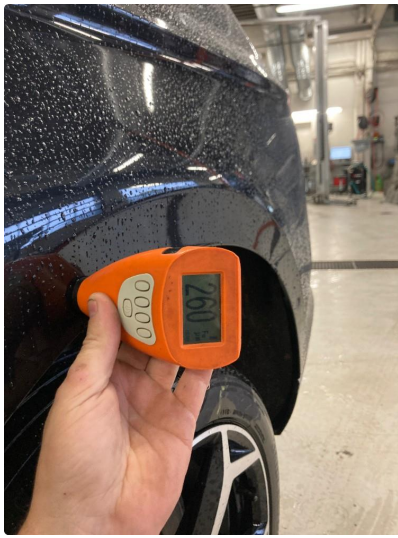
1.1 Pannser lakert og venstre baksjerm.

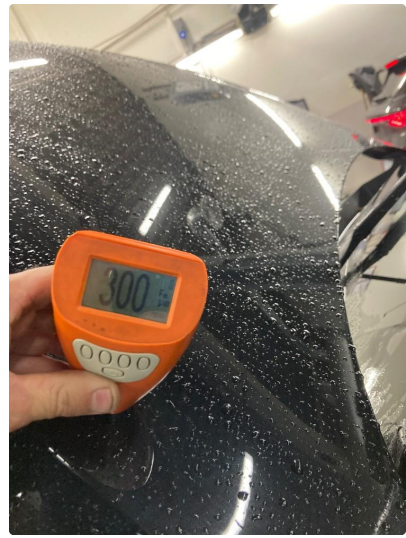
1.1 Pannser lakert og venstre baksjerm.

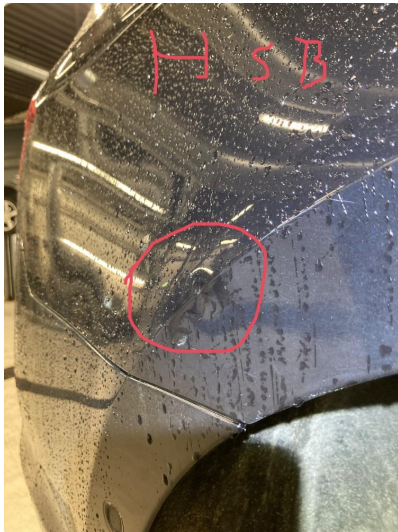
1.2 - skade baksjerm høyre side bulk med lakskade pris rep: 5000 plus mva.

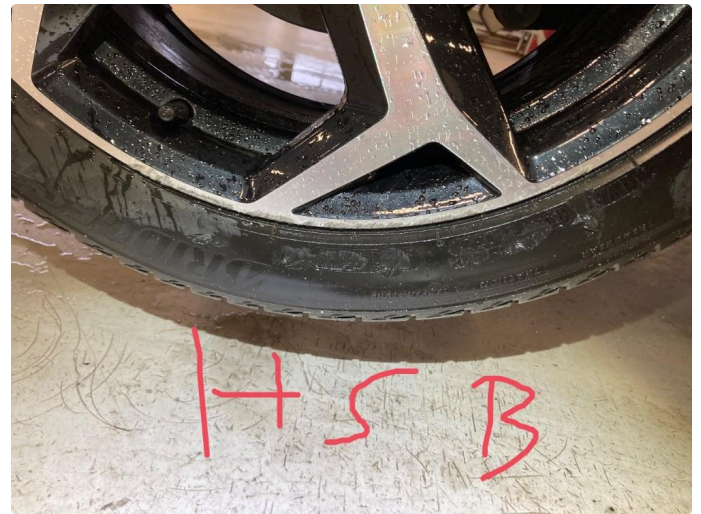
1.3 - kantkjørt felg h.s.b pris: 9040 plus mva.
 - 4 nye dekk 7792 plus mva.
 - firhjulskontroll 1592 plus mva.
 - kalibrering radar/kamra 2392 plus mva.
 totalt 20816 plus mva.

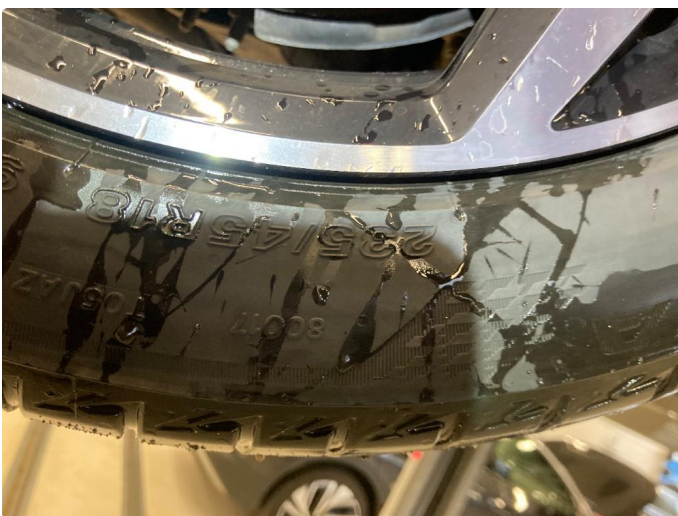
1.3 - kantkjørt felg h.s.b pris: 9040 plus mva.
 - 4 nye dekk 7792 plus mva.
 - firhjulskontroll 1592 plus mva.
 - kalibrering radar/kamra 2392 plus mva.
 totalt 20816 plus mva.

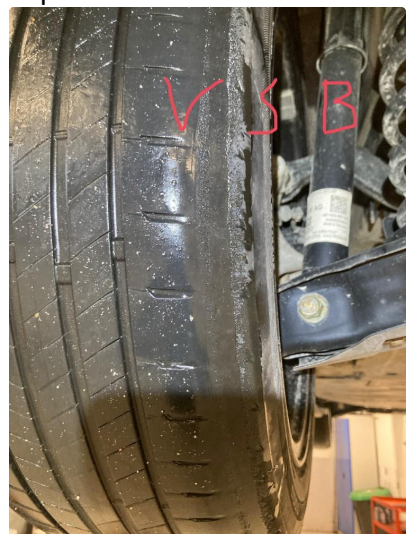
1.3 - kantkjørt felg h.s.b pris: 9040 plus mva.
 - 4 nye dekk 7792 plus mva.
 - firhjulskontroll 1592 plus mva.
 - kalibrering radar/kamra 2392 plus mva.
 totalt 20816 plus mva.
