NISSAN X-TRAIL 159 HK AUTOMAT FORHJULSDRIFT
TESTDATO: 15.11.2023
KODE: 1285340

NBF Tilstandsrapport er utarbeidet av Norges Bilbransjeforbund og Forbrukerrådet.

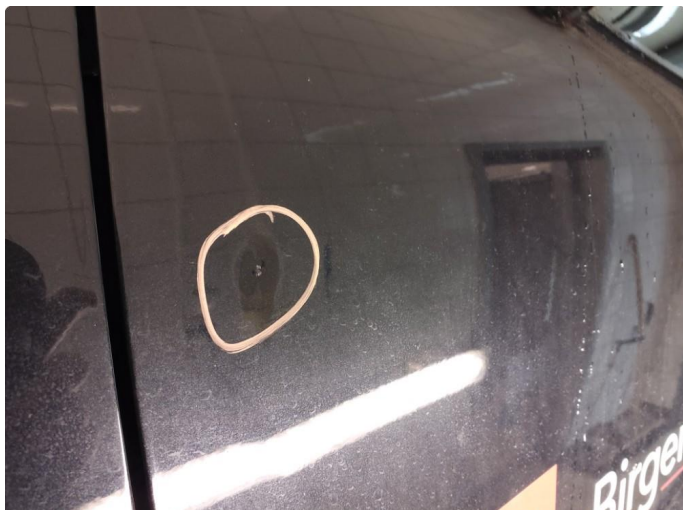
1.1 P-bulk

Punkt	Beskrivelse	Plassering
1. EKSTERIØR		
1.1 Dører	p-bulk	venstre foran
1.2 Støtfanger	lister skadet/mangler	foran - nede
2. MOTOR		
2.1 Service	øvrige feil	
3. INTERIØR		
3.1 Seter	skade på setepute	venstre bak
