SKODA KODIAQ SCOUT 190 HK AUTOMAT 4X4
TESTDATO: 16.02.2024
KODE: 1349919

| DR47043 | 85 245 KM | 06.04.2018 Førstegang registrert | Diesel |

NBF Tilstandsrapport er utarbeidet av Norges Bilbransjeforbund og Forbrukerrådet.

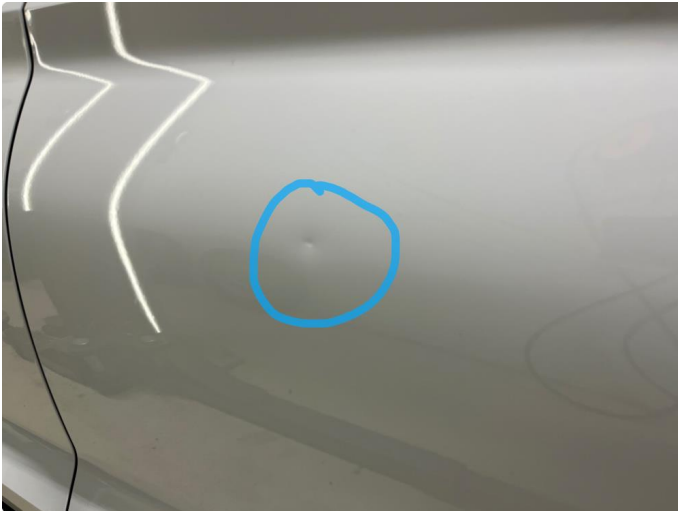
| Punkt | Beskrivelse | Plassering |
|---|---|---|
| 1.1 Dører | p-bulk | |

1.1 P-bulk

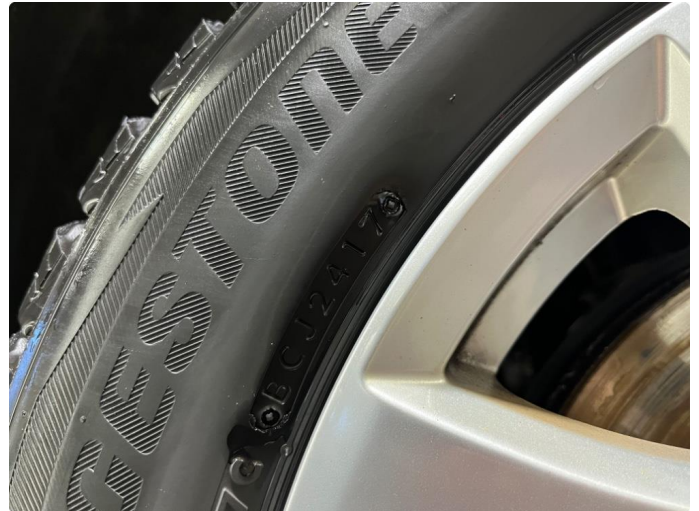
| Punkt | Beskrivelse | Plassering |
|---|---|---|
| 1.2 Dekk/Felger | Vinterdekk fra 2017 med godt mønster. | alle |

1.2 Vinterdekk fra 2017 med godt mønster.
