VOLVO XC40 FORHJULSDRIFT

TESTDATO: 06.03.2024

ZH58697

NBF Tilstandsrapport er utarbeidet av Norges Bilbransjeforbund og Forbrukerrådet.

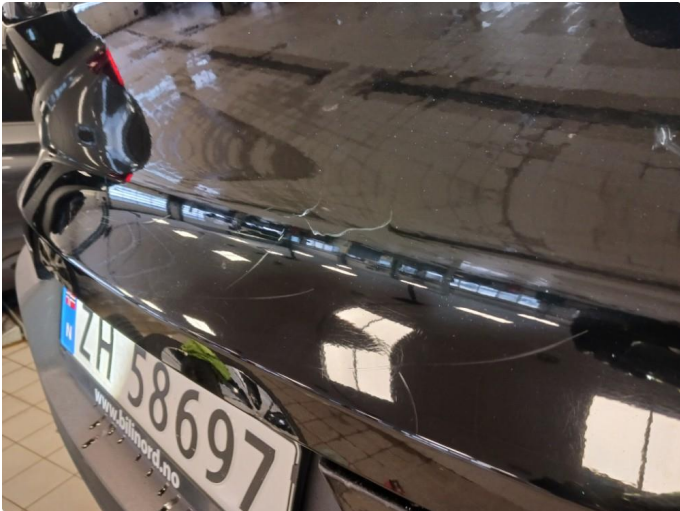
Punkt	Beskrivelse	Plassering
1. EKSTERIØR		
1.1 Bakluke	Bakluke lakkert pga bulk	bak
2. OPPLYSNINGER/KLARGJØRING		
2.1 Øvrig utstyr/klargjøring	Lakkrens og polering utført	alle

1.1 Bakluke lakkert pga bulk
