**VOLKSWAGEN ID.3 BAKHJULSDRIFT**
**TESTDATO: 25.01.2024**
**KODE: 1332959**

<b>EC15922</b>	<b>53 063 KM</b>	<b>23.12.2020</b> Førstegang registrert	<b>Elektrisitet</b>
----------------	------------------	--	---------------------

<b>CHASSISNR:</b> WVWZZZE1ZMP017123	<b>BRUKTIMPORT:</b> Nei
<b>KJØRETØY:</b> Personbil	<b>FRIST FOR PKK:</b> 23.12.2024

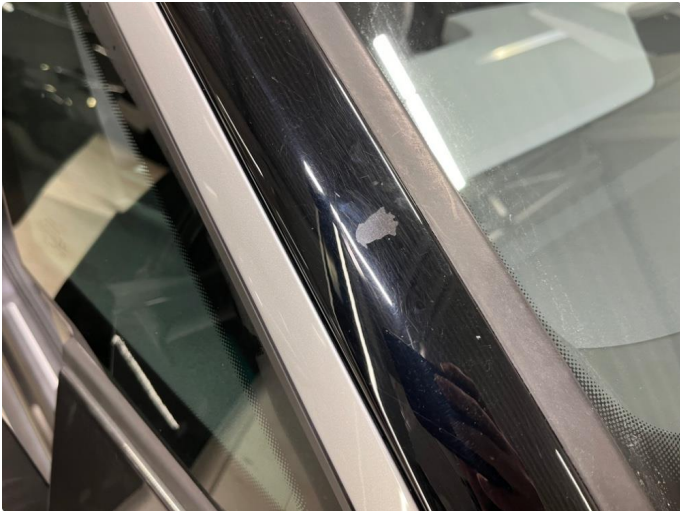
Punkt	Beskrivelse	Plassering
<b>1. EKSTERIØR</b>		
1.1 Lakk	Bilen kan ha små skader eller riper i henhold til normal brukt tilstand/funksjon iht alder og kjørelengde.	
1.2 Stolpe	lakk flasser	høyre foran
<b>2. INTERIØR</b>		
2.1 Bagasjeromskjuler	mangler

1.2 Lakk flasser

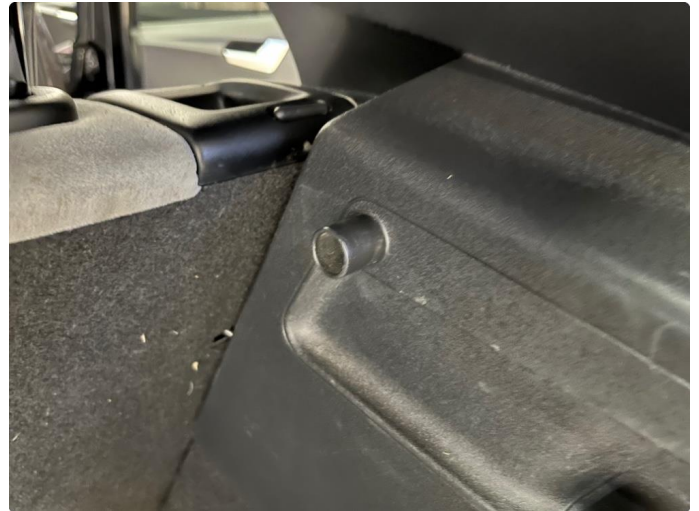
2.1 Mangler
