**PEUGEOT 308 FORHJULSDRIFT**
**TESTDATO: 08.03.2024**
**KODE: 1365892**

<b>NH14248</b>

NBF Tilstandsrapport er utarbeidet av Norges Bilbransjeforbund og Forbrukerrådet.

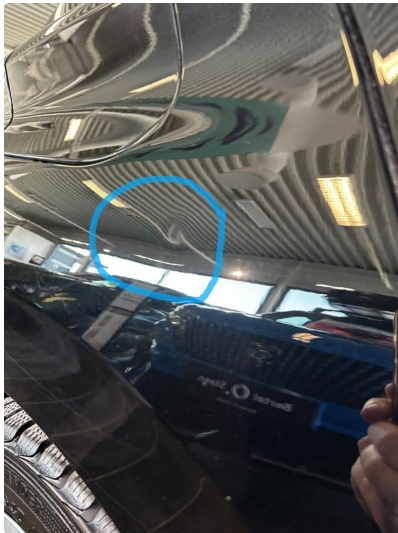
Punkt	Beskrivelse	Plassering
<b>1. EKSTERIØR</b>		
1.1 Skjermer	p-bulk	høyre bak
1.2 Skjermer	liten bulk	høyre bak

1.1 P-bulk

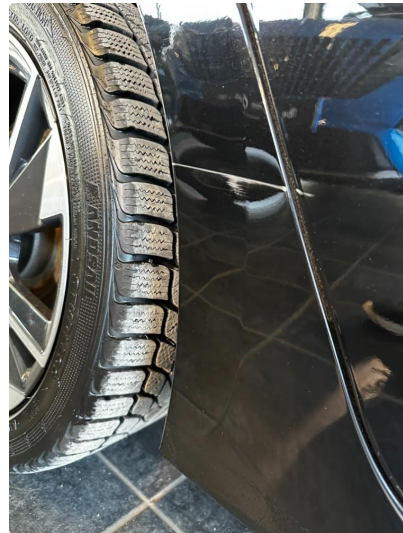
1.2 Liten bulk
