KIA XCEED FORHJULSDRIFT
TESTDATO: 08.03.2024
KODE: 1365200

CHASSISNR: U5YH5F1AGML007558	BRUKTIMPORT: Nei
KJØRETØY: Personbil	FRIST FOR PKK: 02.02.2025

NBF Tilstandsrapport er utarbeidet av Norges Bilbransjeforbund og Forbrukerrådet.

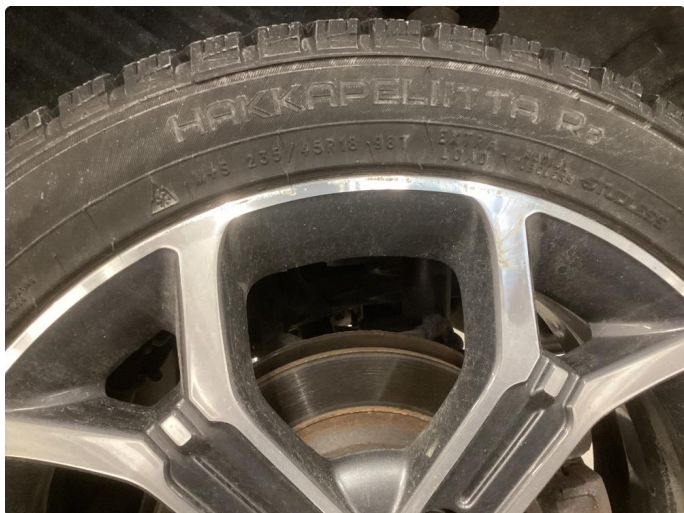
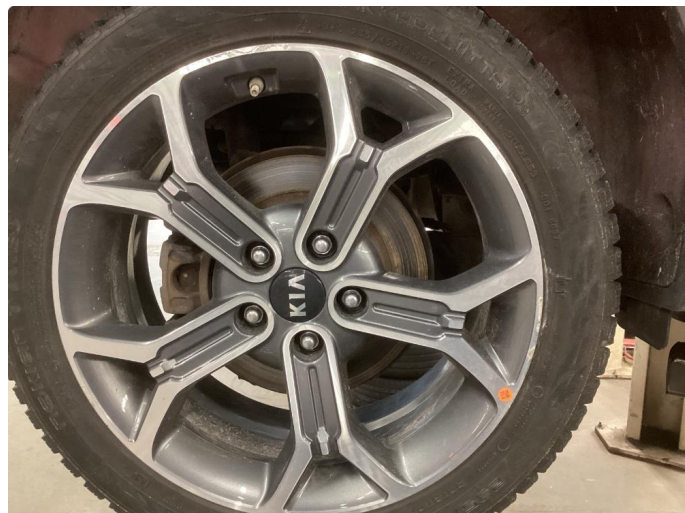
Punkt	Beskrivelse	Plassering
1. EKSTERIØR		
1.1 Dekk/Felger	kantkjørt felg Diamond Cut	høyre bak - venstre bak
1.2 Dekk/Felger	dekkskade sommerhjul

1.1 Kantkjørt felg Diamond Cut

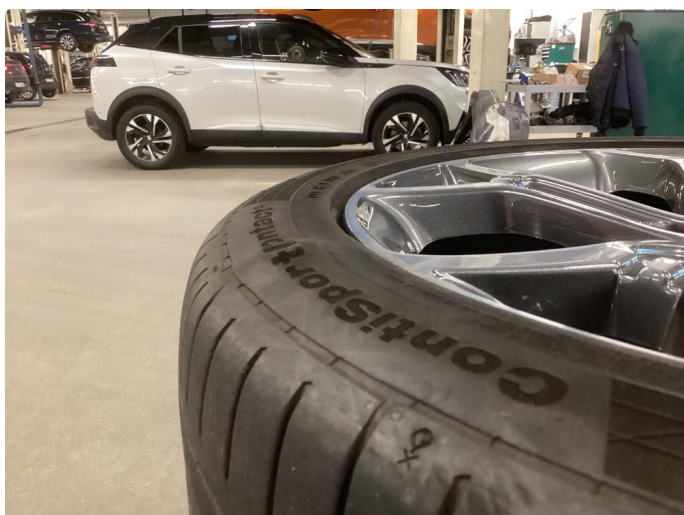
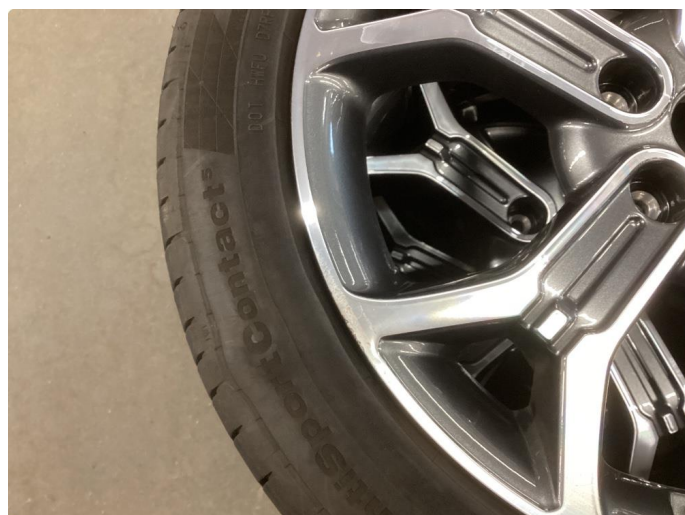
1.2 Dekkskade sommerhjul
