TOYOTA COROLLA FORHJULSDRIFT
TESTDATO: 14.03.2024
KODE: 1369502

YF16641

CHASSISNR: SB1Z93BE00E099806	BRUKTIMPORT: Nei
KJØRETØY: Personbil	FRIST FOR PKK: 18.02.2026

NBF Tilstandsrapport er utarbeidet av Norges Bilbransjeforbund og Forbrukerrådet.

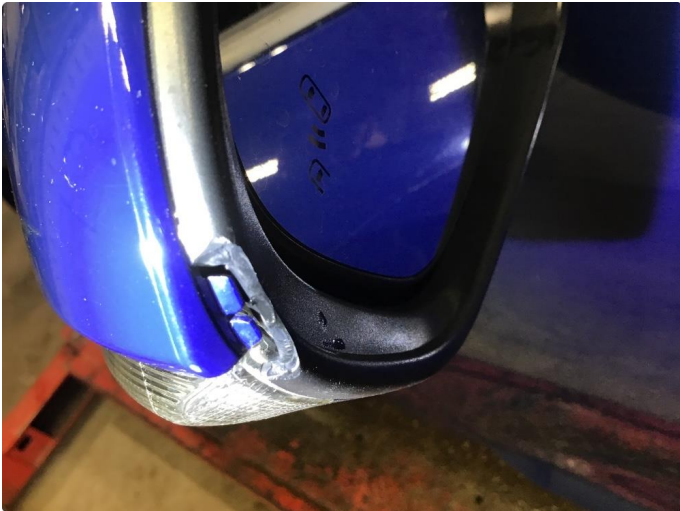
Punkt	Beskrivelse	Plassering
1. EKSTERIØR		
1.1 Lakk	Noe steinsprang og riper i lakke	
1.2 Speil	speilhus skadet	venstre foran
1.3 Døråpning	Noe slitasje i innsteg

1.2 Speilhus skadet
