**AUDI A6 4X4**
**TESTDATO: 18.03.2024**
**KODE: 1372317**

<b>KJ61424</b>	<b>7 600 KM</b>	<b>04.10.2023</b> Førstegang registrert	<b>Bensin/ Batteri</b>
----------------	-----------------	--	----------------------------

<b>CHASSISNR:</b> WAUZZZF26PN052317	<b>BRUKTIMPORT:</b> Nei
<b>KJØRETØY:</b> Personbil	<b>FRIST FOR PKK:</b> 04.10.2027

NBF Tilstandsrapport er utarbeidet av Norges Bilbransjeforbund og Forbrukerrådet.

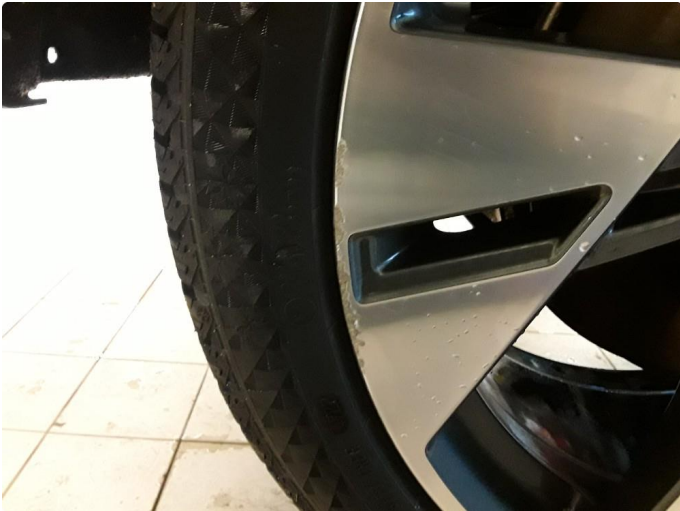
Punkt	Beskrivelse	Plassering
<b>1. EKSTERIØR</b>		
1.1 Lakk	Div steinsprut og lakkriper	
1.2 Dekk/Felger	kantkjørt felg

1.2 Kantkjørt felg
