**PEUGEOT E-208 FORHJULSDRIFT**
**TESTDATO: 31.03.2024**
**KODE: 1380871**

NBF Tilstandsrapport er utarbeidet av Norges Bilbransjeforbund og Forbrukerrådet.

**OPPSUMMERT STATUS PÅ KJØRETØY**

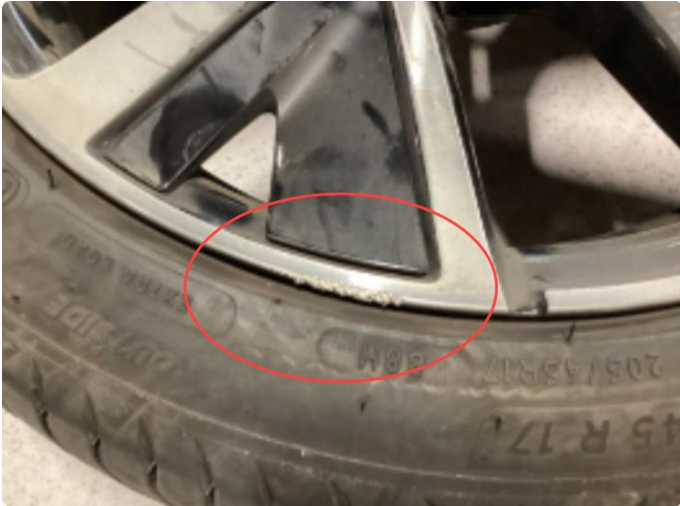
Punkt	Beskrivelse	Plassering
<b>1. EKSTERIØR</b>		
1.1 Dekk/Felger	kantkjørt felg - 1 stk. sommerhjul.	
<b>2. MOTOR</b>		
2.1 Service	trenger service - tas før levering.

1.1 Kantkjørt felg - 1 stk. sommerhjul.
