**MERCEDES-BENZ EQC 4X4**
**TESTDATO: 31.03.2024**
**KODE: 1380869**

NBF Tilstandsrapport er utarbeidet av Norges Bilbransjeforbund og Forbrukerrådet.

**OPPSUMMERT STATUS PÅ KJØRETØY**

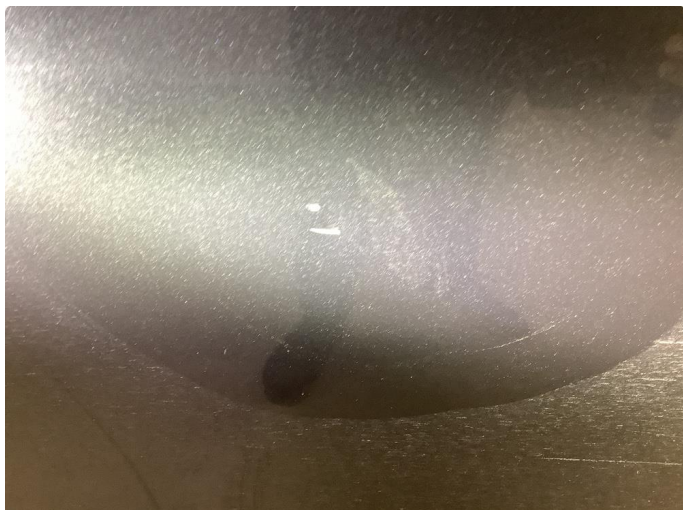
| Punkt | Beskrivelse | Plassering |
|---|---|---|
| 1.1 Dører | riper. | venstre bak |

1.1 Riper.

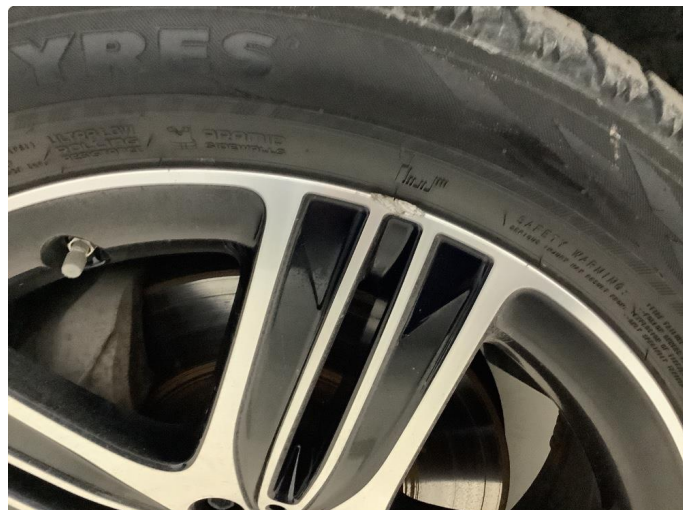
| Punkt | Beskrivelse | Plassering |
|---|---|---|
| 1.2 Dekk/Felger | kantkjørt felg - 1 stk. vinterhjul | |

1.2 Kantkjørt felg - 1 stk. vinterhjul

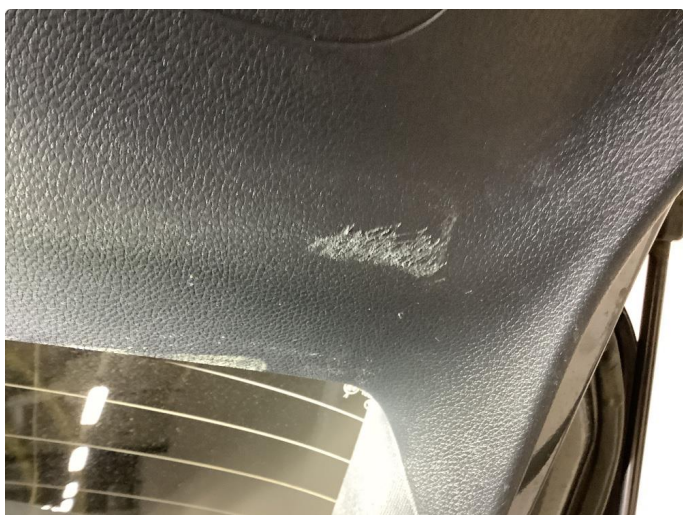
| Punkt | Beskrivelse | Plassering |
|---|---|---|
| 2.1 Dørtrekk | slitt/ripe(r) - bakluke. | |

2.1 Slitt/ripe(r) - bakluke.
