**Bygdaveien 278, 9450 Hamnvik**

**Landlig enebolig med fin beliggenhet**

# Tilstandsrapport

📍 Bygdaveien 278, 9450 HAMNVIK

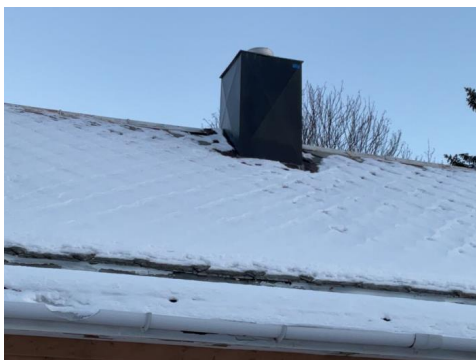
Takrenner og nedløpsrør av plast.

Takrenner og nedløpsrør er slitt og har skader.

Nye takrenner og nedløpsrør, samt takfotbeslag bør monteres. Det bør monteres snøfangere på taket.

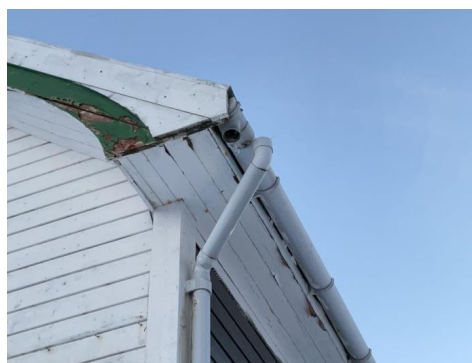
Veggene har tømmerkonstruksjon. Fasade/kledning har liggende bordkledning.

Det må påberegnes å skifte ut kledningen.

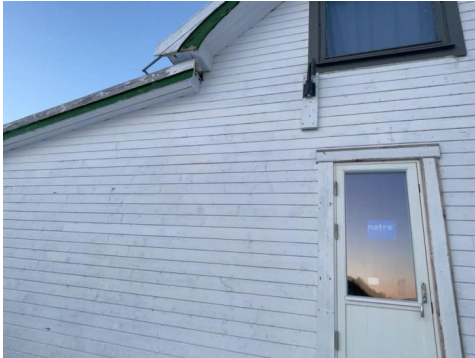
Åstak konstruksjon med taktro av tre. Konstruksjonen er bygget halt igjen og lar seg ikke inspisere nærmere.

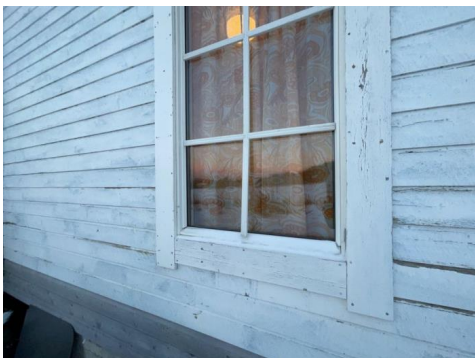
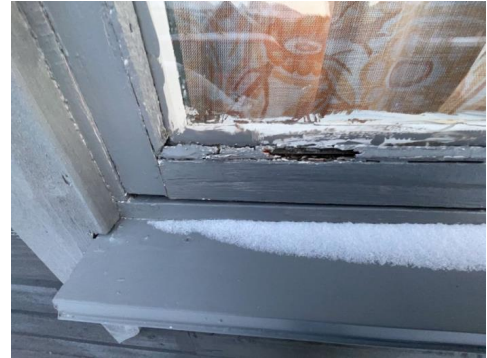
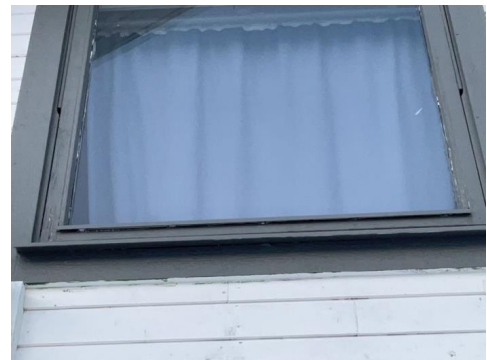
- Det er påvist vinduer med fukt/råteskader.

- Vinduer med råteskader må erstattes med nye.

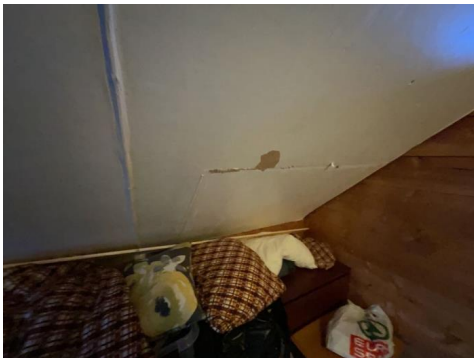
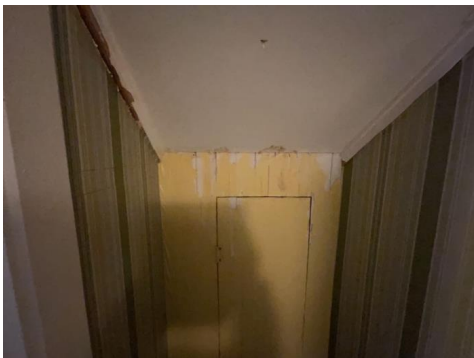
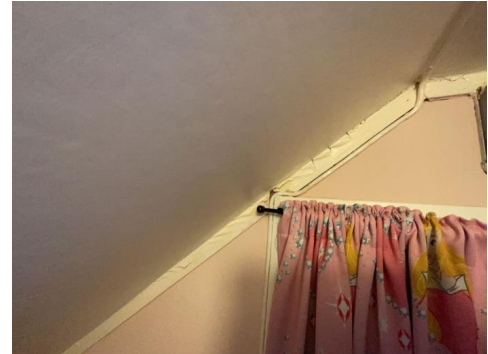
- Det er stedvis påvist synlige skader på overflater.

Overflater generelt er utslitt og har store og små skader,

Overflater generelt bør totalrenoveres.

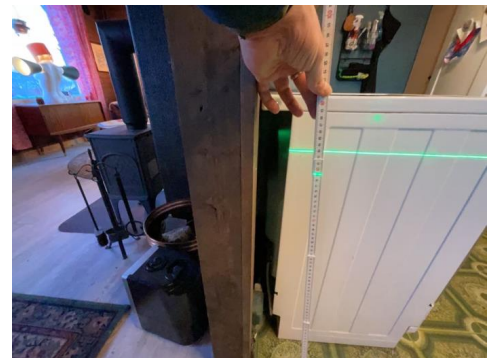
Etasjeskiller er av trebjelkelag.

- Målt høydeforskjell på over 30 mm gjennom hele rommet. Tilstandsgrad 3 gis med bakgrunn i standardens krav til godkjente måleavvik.

- For å få tilstandsgrad 0 eller 1 må høydeforskjeller rettes opp. Det vil imidlertid sjelden være økonomisk rasjonelt som et enkeltstående tiltak i en bolig som dette. Dersom boligen en gang skal renoveres, kan man vurdere slike tiltak.

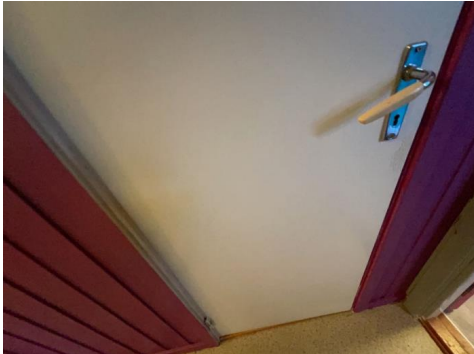
Innvendig har boligen malte glatte dører.

Det nærmer seg tid for utskifting av dører.

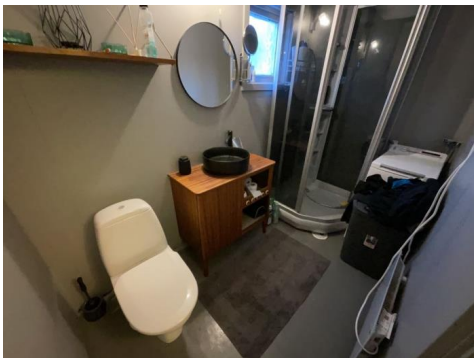
ETASJE > BAD

**TG 1** Tilliggende konstruksjoner våtrom

Hulltaking er foretatt uten å påvise unormale forhold. Hulltaking er foretatt ved/i Vegg i bod bak bad..

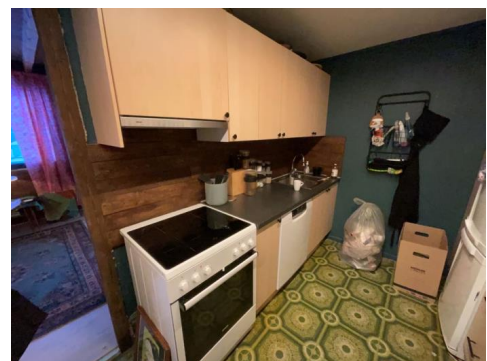
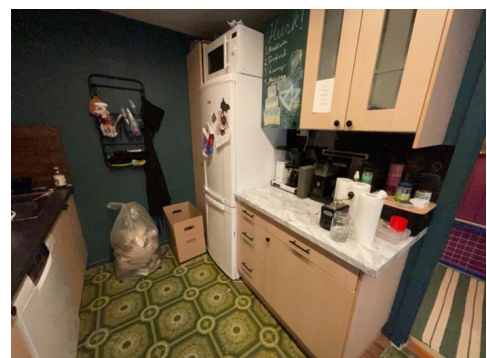
Det er noen mindre skader og brukshakk i innredningen.

Det må påberegnes noe utbedring av kjøkkeninnredning. Selve rommet står klart for oppussing. Vegger, gul og tak.

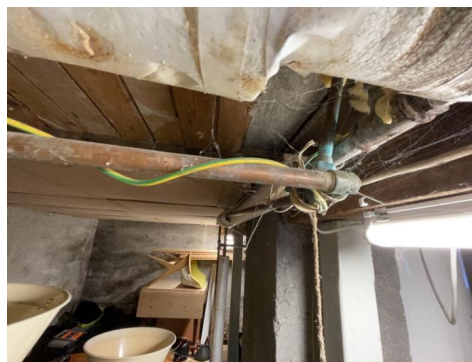
### ! TG 2 Vannledninger

Vannledninger bør inspiseres av rørlegger grunnet alder og funn av irrdannelse.

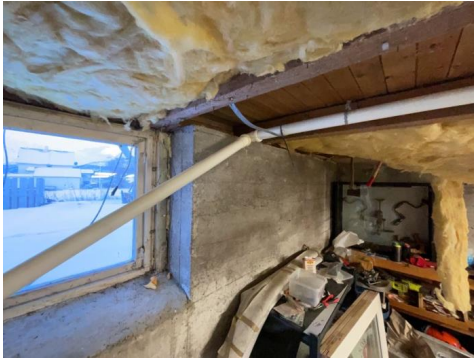
## ! TG 2 Ventilasjon

Boligen har naturlig ventilasjon.

- Det bør etableres veggventiler/vindusventiler i alle oppholdsrom som ikke har det.

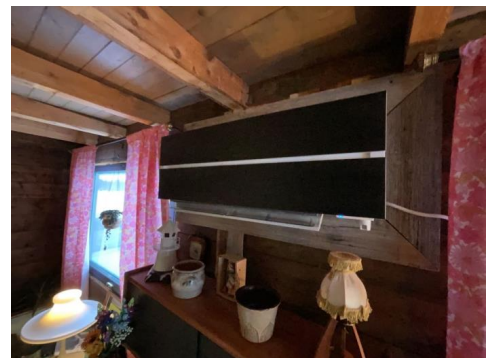
## ! TG 3 Elektrisk anlegg

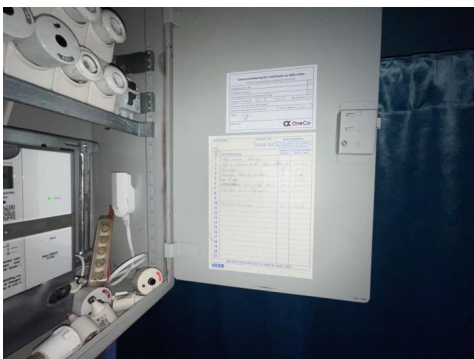
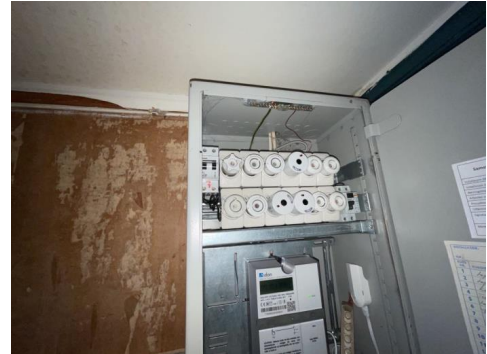
**Anlegget er gammelt og fremstår noe slitt. Det er benyttet Kulokabel som var vanlig på 70-tallet og tidligere. Grunnet alder anbefales det at anlegget inspiseres av fagfolk for å sikre anleggets tilstand.**

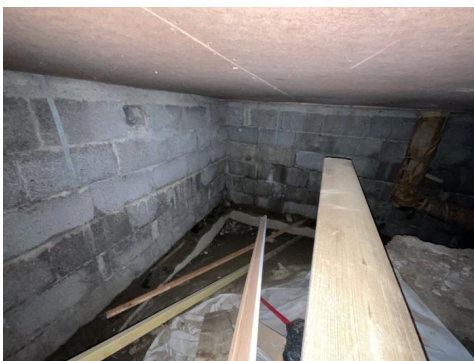
### TG 2 Grunnmur og fundamenter

Det er grunnmur av pusset naturstein under hoveddelen av boligen. Tilbygget på baksiden er fundamentert på grunnmur av Leca.

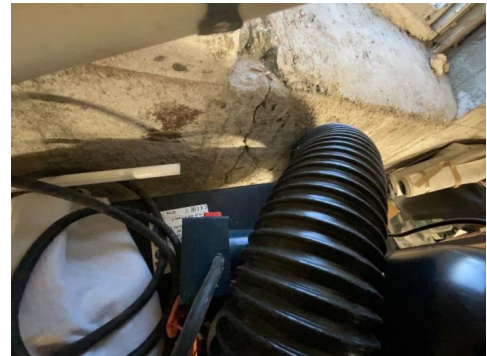
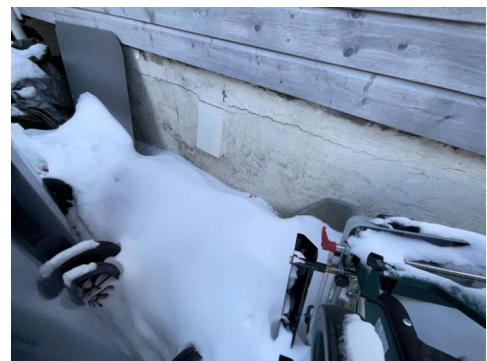
- Grunnmuren har sprekkdannelser.

- Lokal utbedring må utføres.

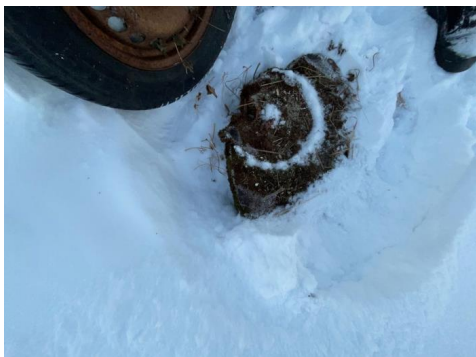
## Oljetank

Det er en oljetank nedgravet ved grunnmuren til boligen. Oljetanken er av ukjent materiale og alder. Det foreligger ingen informasjon/dokumentasjon på tanken.
