Teknisk test med påkost

NISSAN NISSAN LEAF 40KWH 2WD

TESTDATO: 30.11.2023

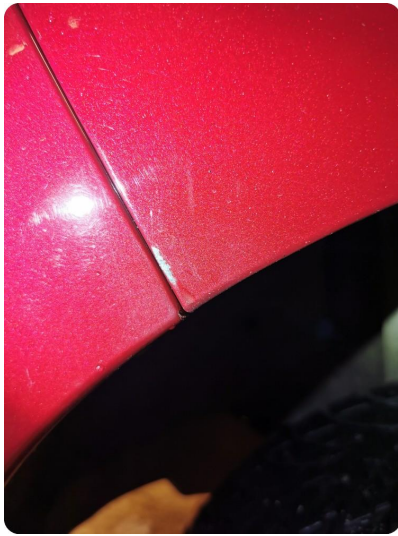
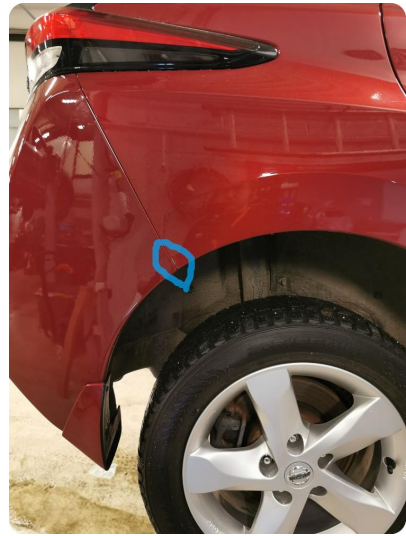
| PUNKT | BESKRIVELSE | PLASSERING | PÅKOST |
|---|---|---|---|
| 1.1 | Skjermer - | Ripe(r) ned til grunning. | høyre bak |

1.1 Ripe(r) ned til grunning

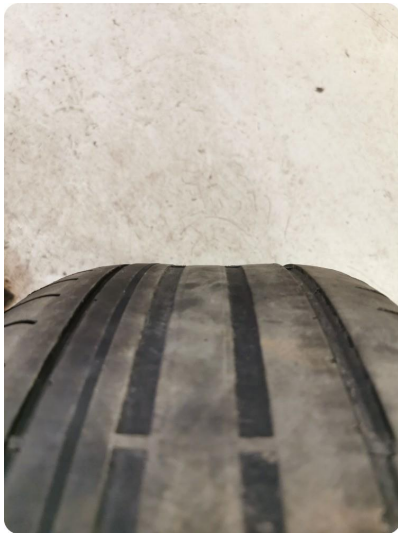
| PUNKT | BESKRIVELSE | PLASSERING | PÅKOST |
|---|---|---|---|
| 1.2 | Dekk/Felger | For liten mønsterdybde sommerdekk. | |

1.2 For liten mønsterdybde sommerdekk

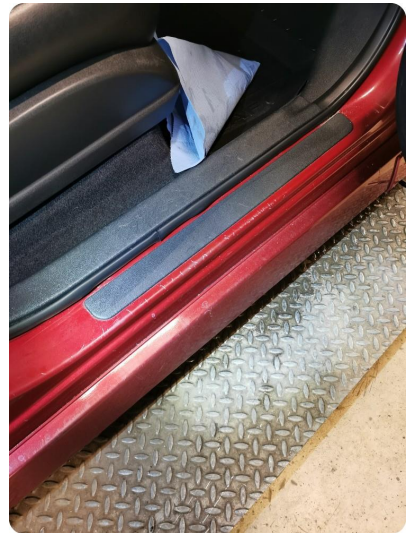
| PUNKT | BESKRIVELSE | PLASSERING | PÅKOST |
|---|---|---|---|
| 1.3 | Døråpning - | Slitt innsteg. | høyre foran 1 500 |

1.3 Slitt innsteg

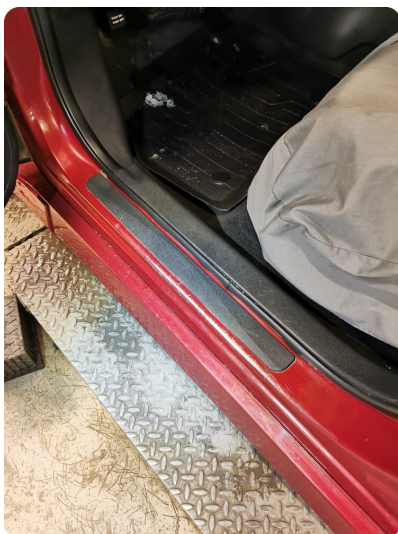
| PUNKT | BESKRIVELSE | PLASSERING | PÅKOST |
|---|---|---|---|
| 1.4 | Døråpning - | Slitt innsteg. | venstre foran 1 500 |

1.4 Slitt innsteg

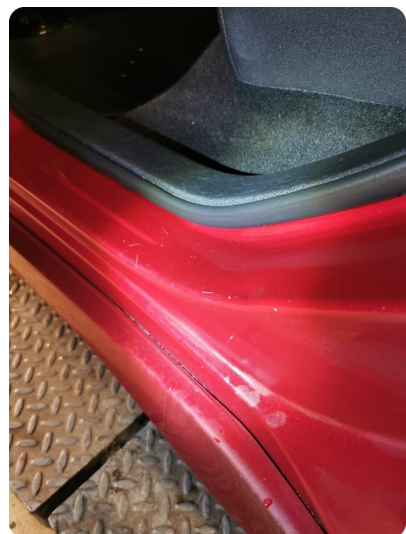
| PUNKT | BESKRIVELSE | PLASSERING | PÅKOST |
|---|---|---|---|
| 1.5 | Døråpning - | Bulk. Bulk med slitent innsteg | venstre bak 2 000 |

1.5 Bulk
Bulk med slitent innsteg

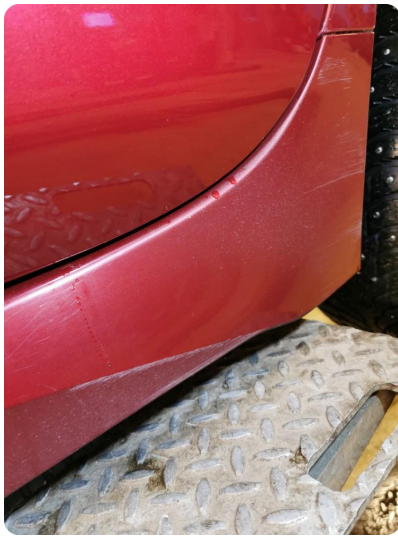
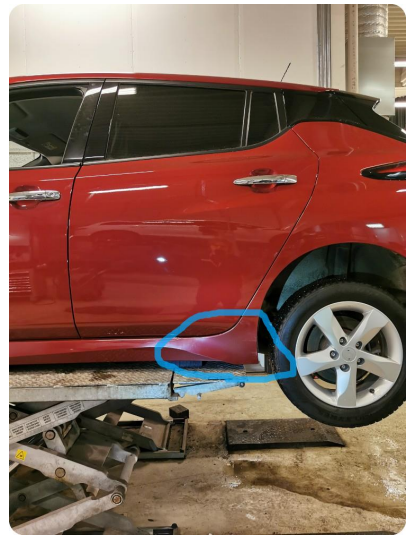
| PUNKT | BESKRIVELSE | PLASSERING | PÅKOST |
|---|---|---|---|
| 1.6 | Kanal - | Ripe(r). | venstre bak |

1.6 Ripe(r)
