VOLKSWAGEN ID.3 BAKHJULSDRIFT
TESTDATO: 04.04.2024
KODE: 1344396

NBF Tilstandsrapport er utarbeidet av Norges Bilbransjeforbund og Forbrukerrådet.

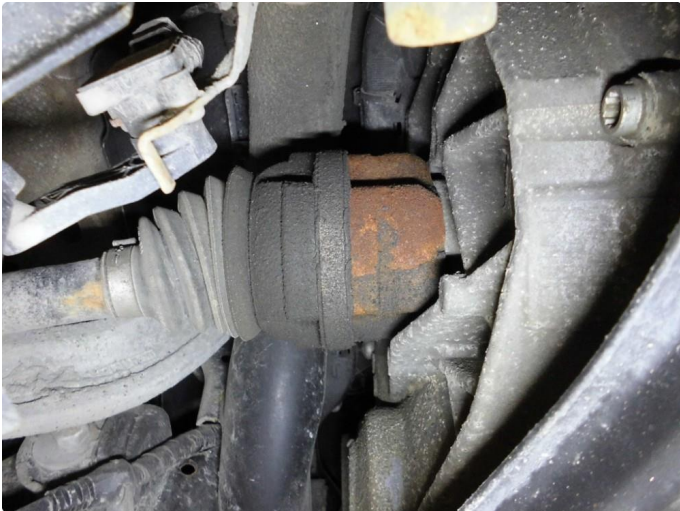
Punkt	Beskrivelse	Plassering
1. EKSTERIØR		
1.1 Dekk/Felger	Kosmetisk skade på vinterfelg	
2. GIR OG DRIVLINJE		
2.1 Girkasse	Noe svetteing rundt indre ledd venstre drivaksel bak / diff. bak

2.1 Noe svetteing rundt indre ledd venstre drivaksel
bak / diff. bak
