**AUDI E-TRON 4X4**
**TESTDATO: 05.04.2024**
**KODE: 1384454**

NBF Tilstandsrapport er utarbeidet av Norges Bilbransjeforbund og Forbrukerrådet.

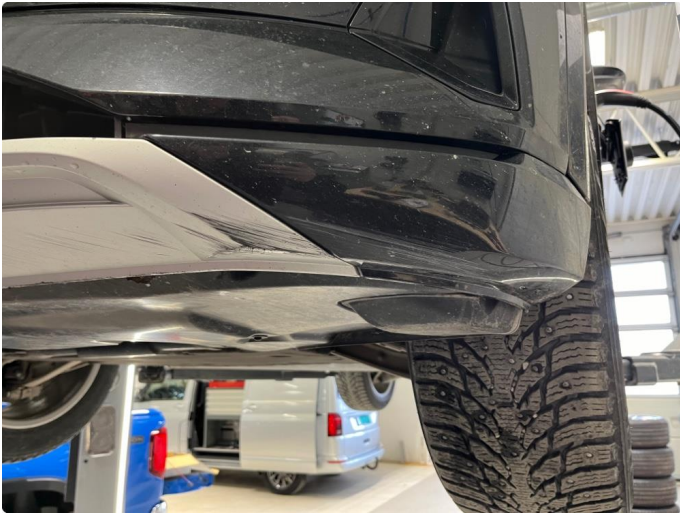
Punkt	Beskrivelse	Plassering
<b>1. EKSTERIØR</b>		
1.1 Støtfanger	skrubbskader underkant	nede
<b>2. INTERIØR</b>		
2.1 Dørtrekk	rift	venstre bak

1.1 Skrubbskader underkant

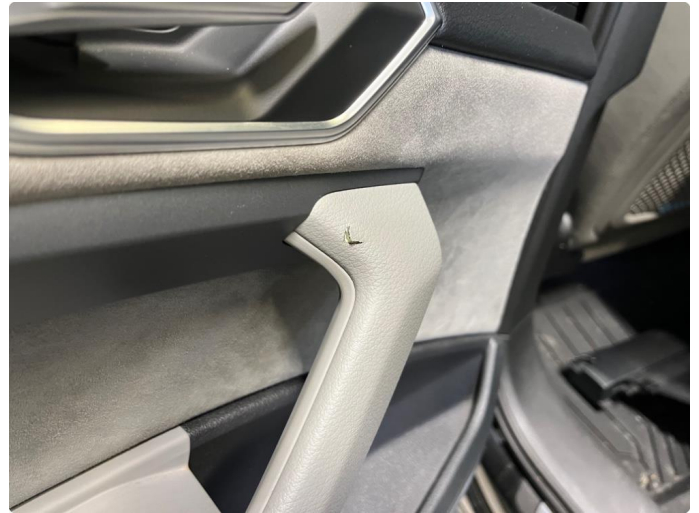
2.1 Rift
