**VOLKSWAGEN TRANSPORTER 150 HK AUTOMAT 4X4**
**TESTDATO: 09.04.2024**
**KODE: 1387308**

<b>NV78042</b>

NBF Tilstandsrapport er utarbeidet av Norges Bilbransjeforbund og Forbrukerrådet.

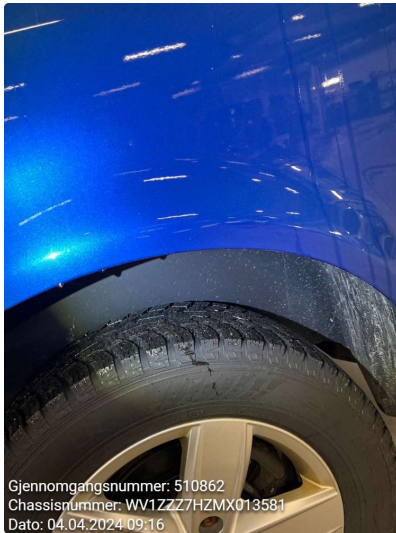
Punkt	Beskrivelse	Plassering
<b>1. EKSTERIØR</b>		
1.1 Skjermer	ripe(r) ned til grunning	venstre bak

### 1.1 Ripe(r) ned til grunning
