# NAF Bruktbiltest

**Testdato**  
19.03.2024

<b>Bilmerke</b>	Tesla	<b>Motorstørrelse</b>	cm <sup>3</sup>
<b>Modell</b>	Model S	<b>Motoreffekt</b>	350 kW
<b>Type</b>	002	<b>Aksler i drift</b>	1
<b>Registreringsnr.</b>	EE32047	<b>Drivstofftype</b>	Elektrisk
<b>Understellsnr.</b>	5YJSA7E15GF124079	<b>Kjøretøygruppe</b>	101
<b>Km.stand.</b>	16786	<b>Bruktimportert</b>	Nei
<b>Farge</b>	Grå	<b>Registreringsår</b>	2022
		<b>Registrert første gang</b>	30.06.2022

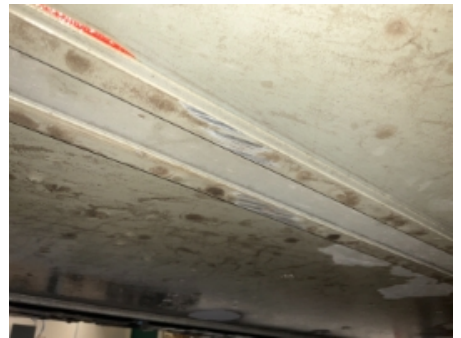
**30. Utv. tilstand  
fremdriftsbatteri elbil/hybrid**

23.7		Diagnoseavlesing ligger i testrapport	
50.15	Varmeapparat / klimaanlegg (AC)	Kjølefunksjon er ikke funksjonsprøvd grunnet for lav utetemperatur	
64.7	Utv. tilstand fremdriftsbatteri elbil/hybrid	Skadet batterideksel:	Midten foran, Midten

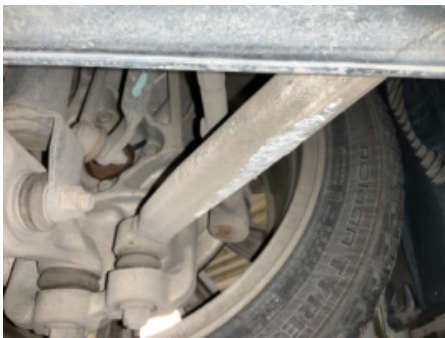
**31. Opphengs- / bærearmer  
foraksel**

72.9	Styresnekke, tannstang	Ikke innsyn til tannstang/snekke/rattaksel	
78.8	Opphengs- / bærearmer foraksel	* Skade på Venstre nedre fremre bærearmer.	
80.8	Travers	* Skrapemerker.

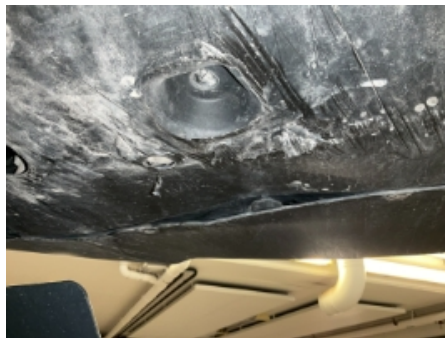
**32. Underside**

Ref.Id	Repareres	Resultat	Beskrivelse
3.5	Nøkler / Utstyr	Nøkkel/er mangler	
88.2	Underside	Skadet/løst plastdeksel:	Midten foran

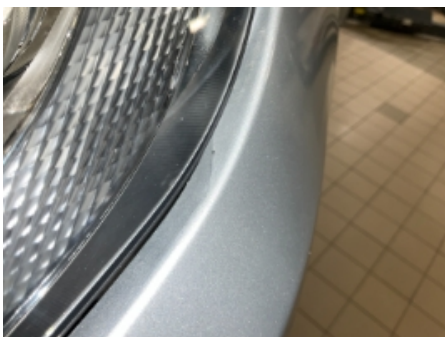
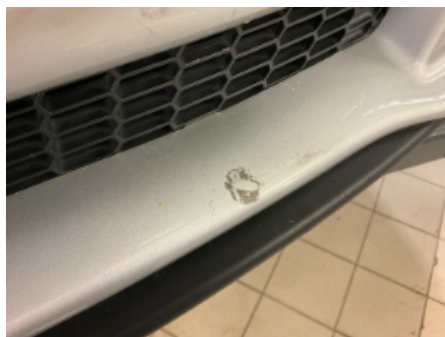
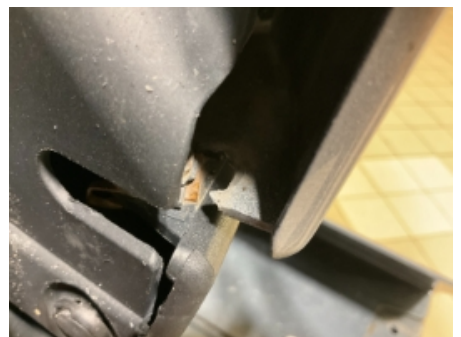
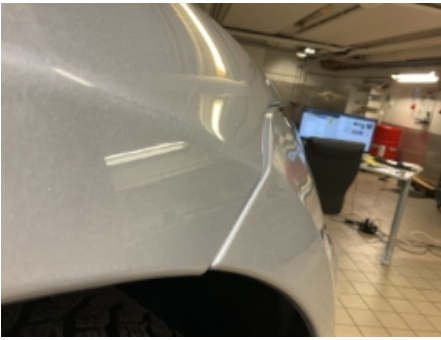
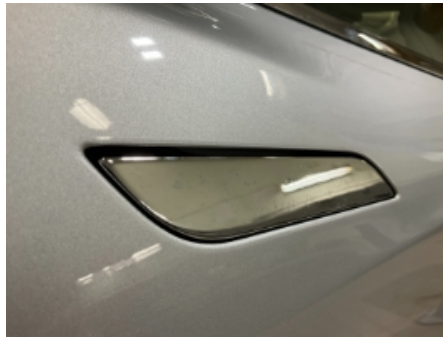
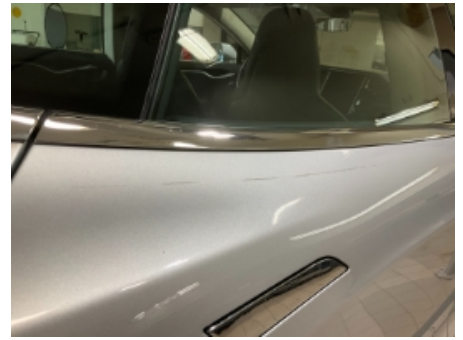
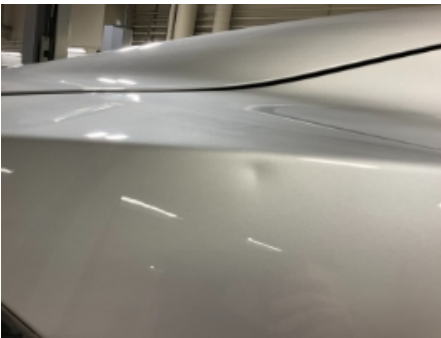
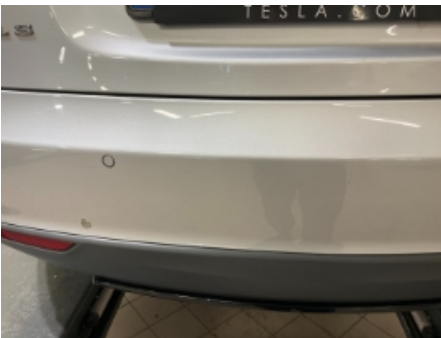
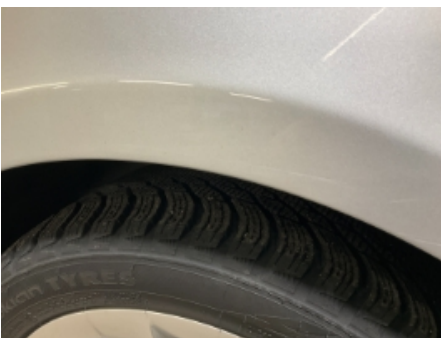
86.16	Lakk / karosseri utvendig	Lakkriper:	Støtfanger foran, Støtfanger bak, Venstre bakskjerm, Høyre bakdør
86.18		Småbulker:	Høyre bakskjerm
86.20		Steinsprut:	Støtfanger foran, Panser

86.29		Mangelfull oppretting/tilpasning	Støtfanger foran
86.34		* Støtfanger foran + grillen passer dårlig og har noen knekte fester. Er noe lim rester på bilen rundt om. Bobler litt på plastdeksler til soltaket. Noe skeive dørhåndtak på diverse dører.

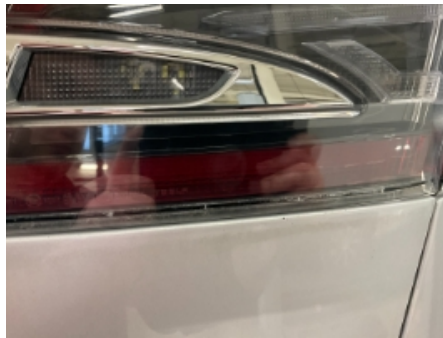
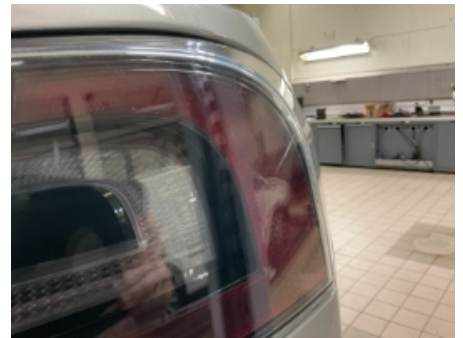
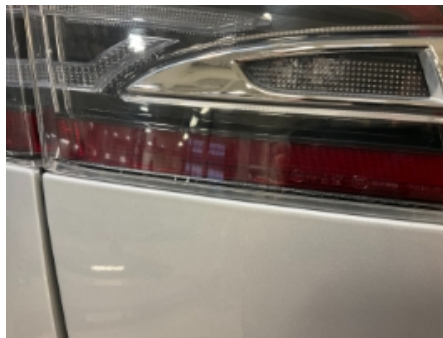
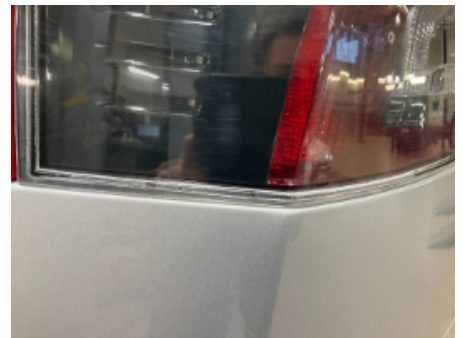
17.28	Lys	Skadet lykt:	Høyre baklys
17.29		Krakelert lykteglass	Venstre baklys, Venstre bremselys, Høyre bremselys, Høyre baklys
23.4	Full systemskann	Det finnes feilkoder, se rapport

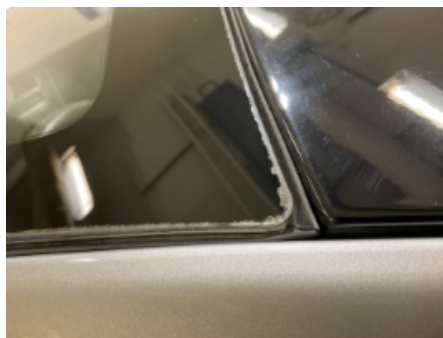
47. Frontrute

81.9	Frontrute	Noe steinsprut	
81.12		* Noe krakelering rundt kantene.	
85.12	Takluke/Panoramatak	* Pyntelist noe løs og krakelering i glasset noen steder.
