NAF Bruktbiltest

Testdato
04.04.2024

Bilmerke	Tesla	Motorstørrelse	cm ³
Modell	Model 3	Motoreffekt	158 kW
Type	003	Aksler i drift	2
Registreringsnr.	EB39714	Drivstofftype	Elektrisk
Understellsnr.	5YJ3E7EB3LF561574	Kjøretøygruppe	101
Km.stand.	86598	Bruktimportert	Nei
Farge	Blå	Registreringsår	2020
		Registrert første gang	23.03.2020

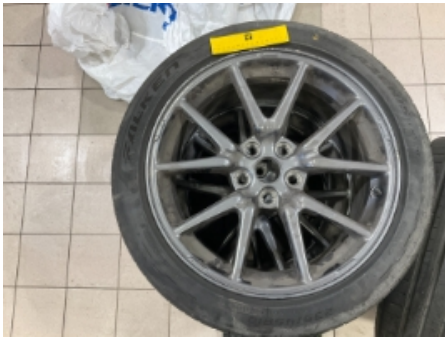
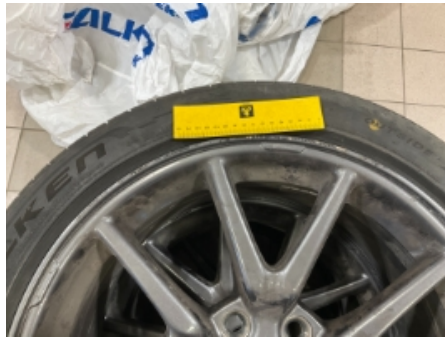
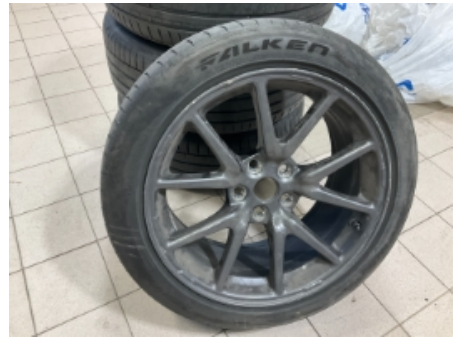
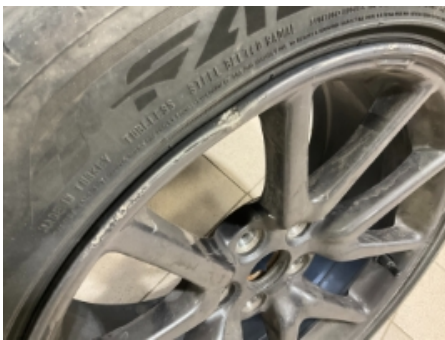
13. Ekstra hjulsett

14. Ekstra hjulsett

15. Ekstra hjulsett

16. Ekstra hjulsett

Ref.Id	Repareres	Resultat	Beskrivelse
66.4	Felg	Skadet felg:	Høyre foran, Høyre bak
67.14	Ekstra hjulsett	Skadet felg:	2 felger

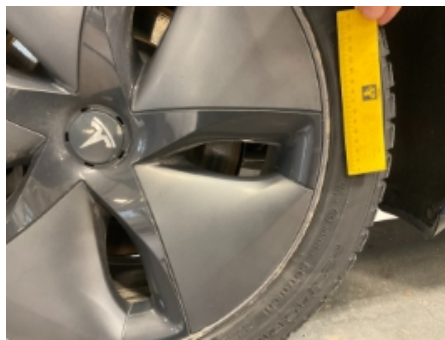
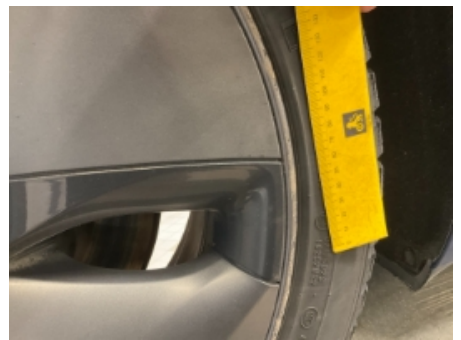
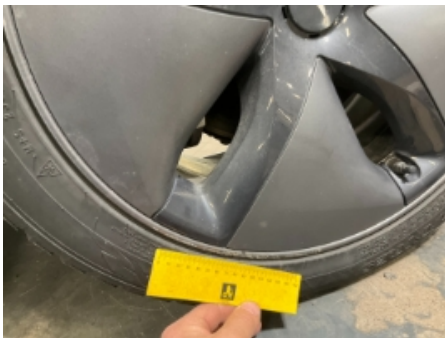
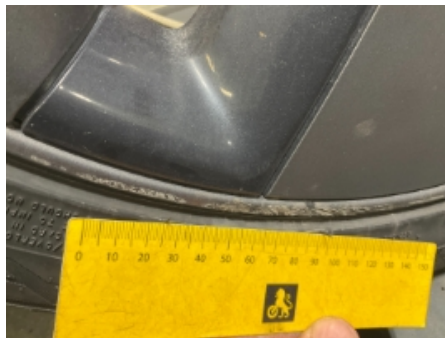
17. Felg

18. Felg

19. Felg

20. Felg
