NAF Bruktbiltest

Testdato
04.04.2024

Bilmerke	Tesla	Motorstørrelse	cm ³
Modell	Model X	Motoreffekt	193 kW
Type	0	Aksler i drift	2
Registreringsnr.	EK25239	Drivstofftype	Elektrisk
Understellsnr.	5YJXCCE28HF040373	Kjøretøygruppe	101
Km.stand.	123979	Bruktimportert	Nei
Farge	Rød	Registreringsår	2017
		Registrert første gang	23.05.2017

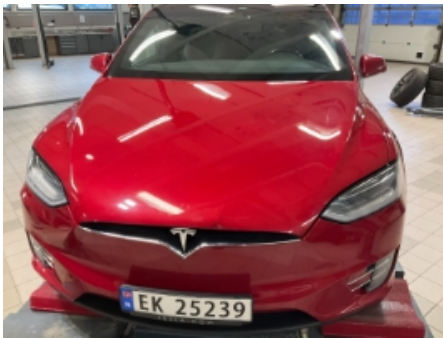
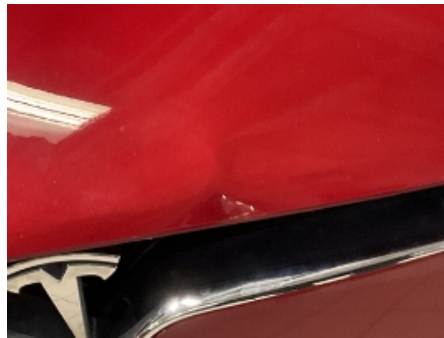
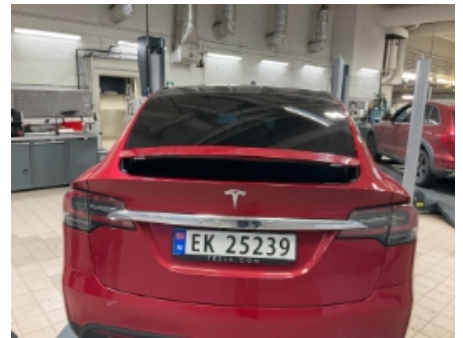
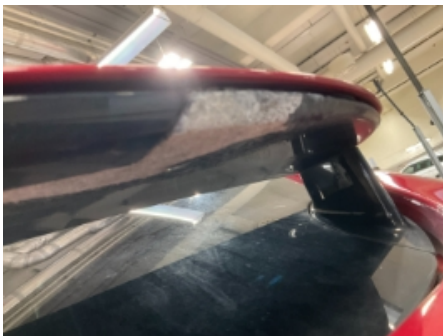
Ref.Id	Repareres	Resultat	Beskrivelse
66.4	Felg	Skadet felg:	Høyre foran, Venstre bak
86.3	Lakk / karosseri utvendig	Skadet:	Panser
86.8		Rustangrep:	Bakluke

16. Lakk / karosseri utvendig

17. Lakk / karosseri utvendig

18. Lakk / karosseri utvendig

19. Lakk / karosseri utvendig

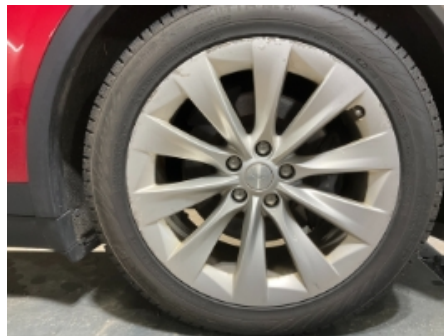
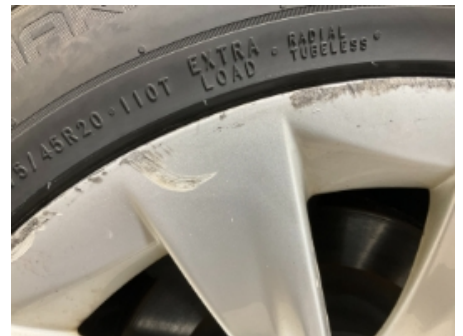
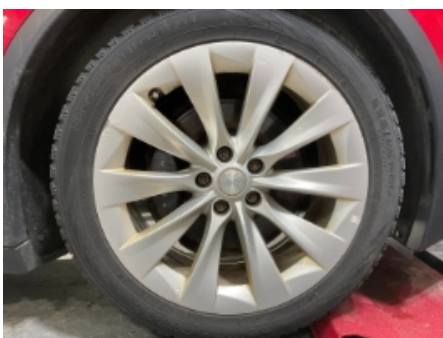
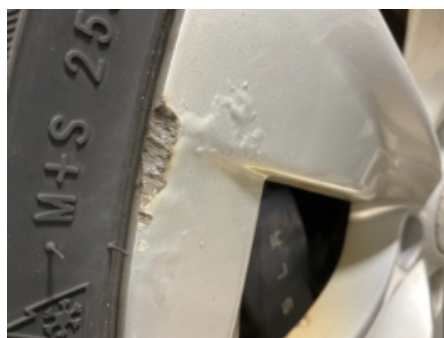
20. Felg

21. Felg

22. Felg

23. Felg
