**VOLKSWAGEN TRANSPORTER 199 HK AUTOMAT 4X4**
**TESTDATO: 20.11.2023**
**KODE: 1288248**

<b>KJ46995</b>	<b>85 700 KM</b>	<b>21.02.2020</b> Førstegang registrert	<b>Diesel</b>
----------------	------------------	--	---------------

NBF Tilstandsrapport er utarbeidet av Norges Bilbransjeforbund og Forbrukerrådet.

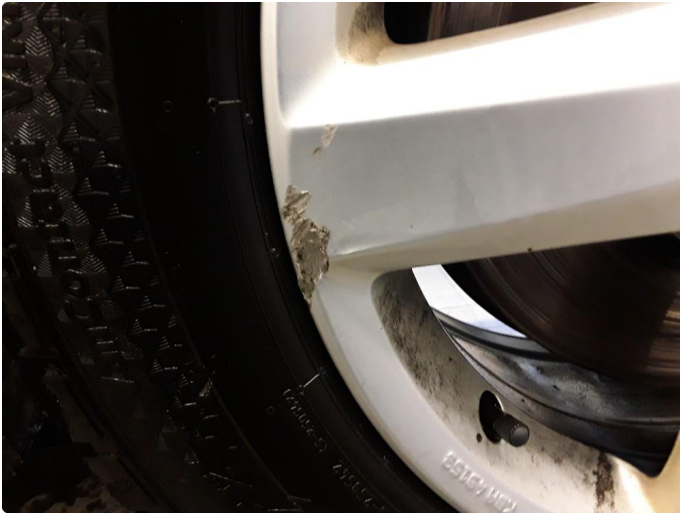
Punkt	Beskrivelse	Plassering
<b>1. EKSTERIØR</b>		
1.1 Lakk	Div riper og steinsprut	
1.2 Dekk/Felger	kantkjørt felg

1.2 Kantkjørt felg

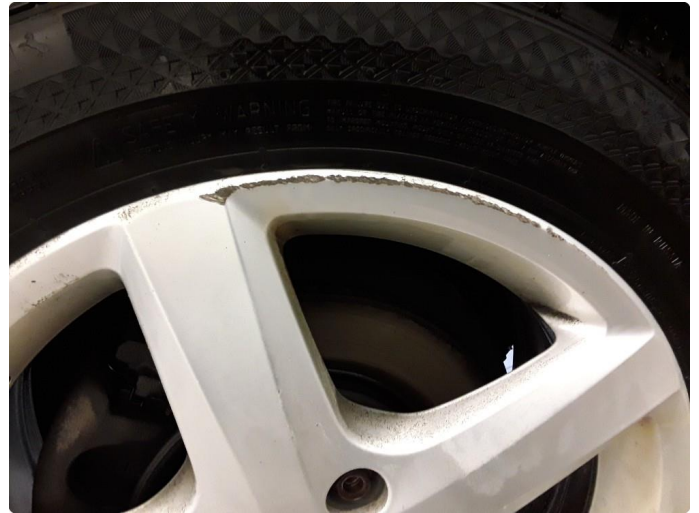
1.2 Kantkjørt felg
