POLESTAR 2 4X4
TESTDATO: 14.04.2024
KODE: 1391122

ED40870	32 917 KM	22.11.2021 Førstegang registrert	Elektrisitet
----------------	------------------	--	---------------------

NBF Tilstandsrapport er utarbeidet av Norges Bilbransjeforbund og Forbrukerrådet.

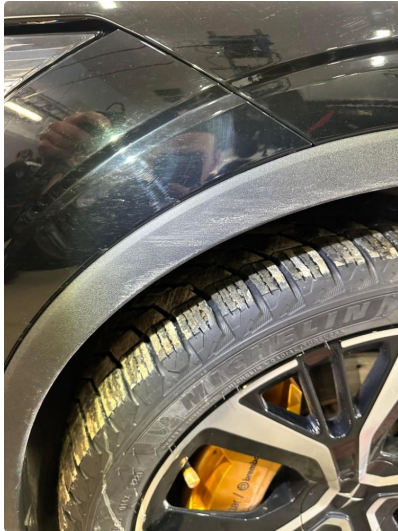
Punkt	Beskrivelse	Plassering
1. EKSTERIØR		
1.1 Skjermer	Merker på plast på hjulbuelist venstre side forran.

1.1 Merker på plast på hjulbuelist venstre side forran.
