**TOYOTA CAMRY FORHJULSDRIFT**
**TESTDATO: 29.11.2023**
**KODE: 1295599**

<b>KT99343</b>	<b>75 147 KM</b>	<b>27.09.2019</b> Førstegang registrert	<b>Bensin/ Batteri</b>
----------------	------------------	--------------------------------------------	----------------------------

<b>CHASSISNR:</b> JTNB23HK303030355	<b>BRUKTIMPORT:</b> Nei
<b>KJØRETØY:</b> Personbil	<b>FRIST FOR PKK:</b> 27.09.2025

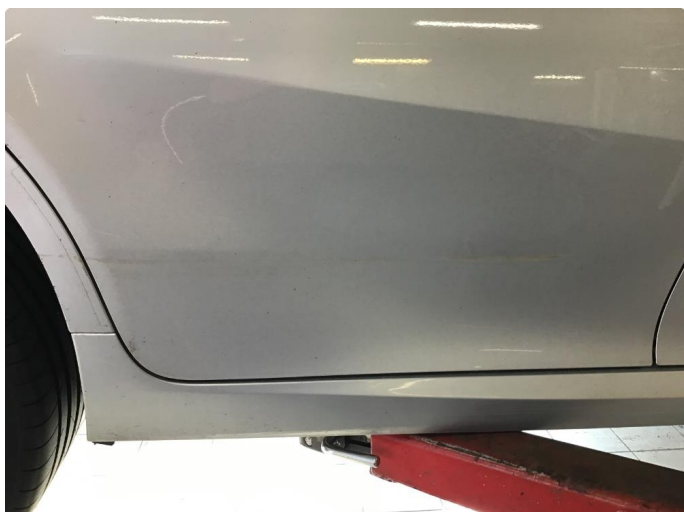
Punkt	Beskrivelse	Plassering
<b>1. EKSTERIØR</b>		
1.1 Dører	bulk med lakkskade	nede - høyre bak
1.2 Skjermer	ripe(r) ned til grunning	foran

1.1 Bulk med lakkskade
